## ΣΥΣΤΑΣΗ ΑΣΦΑΛΕΙΑΣ ΥΠ' ΑΡ.: 01/2012

<b>Αριθμός εκθέσεως στην οποία διατυπώθηκε:</b>	01/2012: Πυρκαγιά στο χώρο του γκαράζ του Ε/Γ-Ο/Γ “ΚΡΗΤΗ ΙΙ” (Δείτε την έκθεση <a href="#">εδώ</a> .)
<b>Φορέας προς τον οποίο διατυπώθηκε:</b>	Αρμόδιες Υπηρεσίες του ΥΝΑ (ΔΛΑ-ΚΕΠ) σε συνεργασία με τις αρμόδιες Υπηρεσίες του Υπουργείου Υποδομών, Μεταφορών & Δικτύων
<b>Ημερομηνία κατά την οποία εκδόθηκε:</b>	19/11/2014
<b>Σχόλια – επεξηγήσεις:</b>

### Πυρκαγιά στο χώρο γκαράζ Ε/Γ-Ο/Γ πλοίου

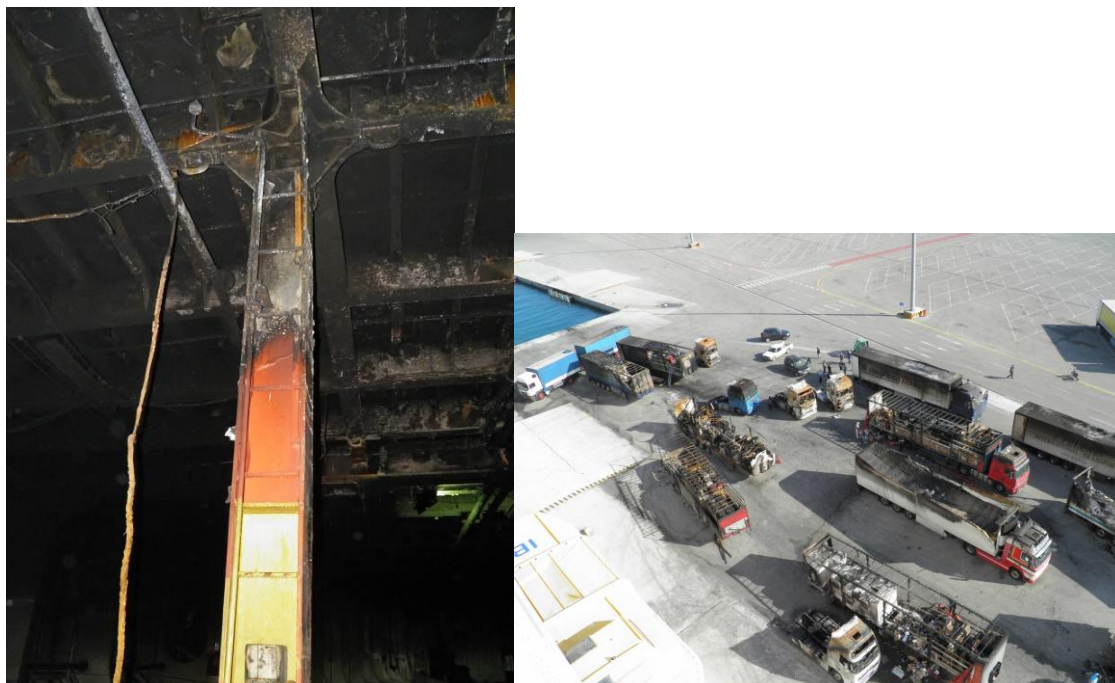
Φωτογραφίες από τις ζημιές που ενδεικτικά υπέστησαν η οροφή του γκαράζ και φορτηγά οχήματα

Οι συνέπειες του εξεταζόμενου ατυχήματος περιορίστηκαν σε περιορισμένης έκτασης υλικές ζημιές στο πλοίο και σε εκτεταμένες υλικές ζημιές σε φορτηγά οχήματα ευρισκόμενα πλησίον της εστίας της πυρκαγιάς στο κυρίως γκαράζ του πλοίου.

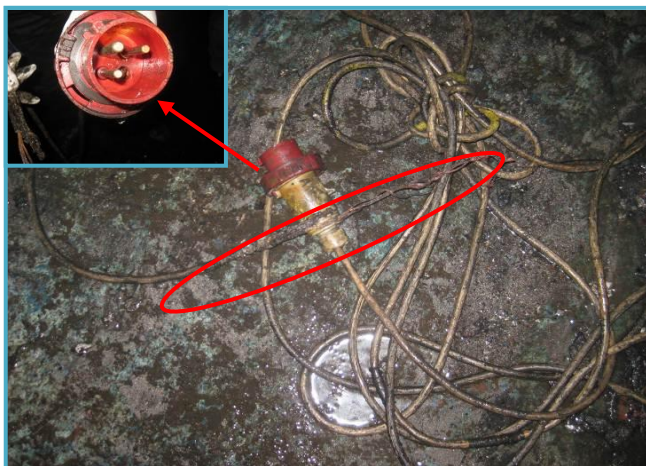
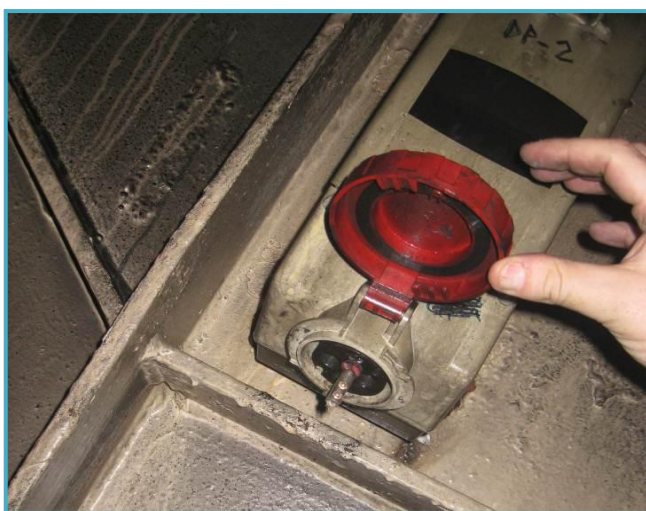
Η προέκταση (μπαλαντέζα) η οποία ήταν συνδεδεμένη σε ψυγείο φορτηγού/οχήματος το οποίο εκτιμάται ως ένα εκ των πιθανών σημείων έναυσης της πυρκαγιάς. Στην εικόνα απεικονίζεται η κατεστραμμένη πλευρά του καλωδίου που κατέληγε στο ψυγείο του φορτηγού/οχήματος καθώς και ο ρευματολήπτης (πρίζα) που ήταν συνδεδεμένος στον ρευματοδότη DP2.

Πρόσθετα, σε ορισμένα καλώδια των προεκτάσεων παρατηρήθηκαν αλλοιώσεις που ενδεχομένως να οφείλονταν σε βραχυκύκλωμα, ενώ το καλώδιο της προεκτάσεως με το οποίο ήταν συνδεδεμένο το ψυγείο που θεωρείται ένα εκ των πιθανών σημείων έναυσης της πυρκαγιάς, παρουσίαζε φθορές σε πολλά σημεία τα οποία είχαν καλυφθεί με μονωτική ταινία.

1. Καθιέρωση συστήματος περιοδικών ελέγχων και πιστοποίησης του εξοπλισμού των ψυγείων φορτηγών/οχημάτων, τα οποία λειτουργούν κατά την μεταφορά τους με πλοία.
2. Καθιέρωση απαίτησης πυραντοχής στα καλύμματα των φορτηγών οχημάτων κατά την μεταφορά τους με πλοία.
3. κατάλληλη στοιβασία των μεταφερόμενων οχημάτων στους χώρους των γκαράζ των πλοίων με το διαχωρισμό των φορτηγών/οχημάτων ψυγείων από τα φορτηγά/οχήματα γενικού φορτίου.
4. Απαίτηση τοποθέτησης πυράντοχων κυτίων στα σημεία σύνδεσης των προεκτάσεων με τους ρευματοδότες του πλοίου και τους ρευματολήπτες των ψυγείων φορτηγών/οχημάτων.

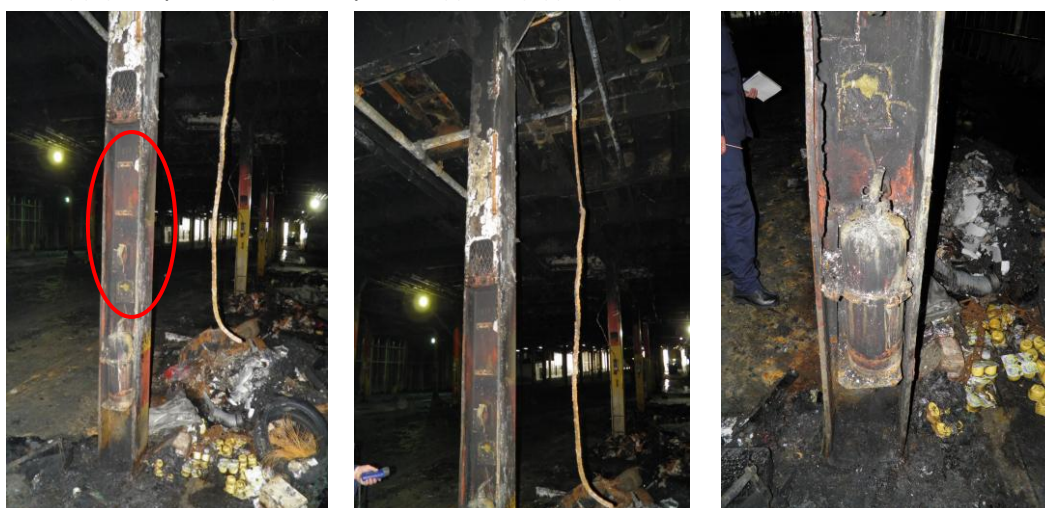
Σύμφωνα με τα συλλεχθέντα στοιχεία της τεχνικής διερεύνησης, παρόλο που οι καταγεγραμμένες μηνιαίες αναφορές ελέγχου της αντίστασης των μονώσεων του εξοπλισμού της ηλεκτρολογικής εγκατάστασης του πλοίου με την εκτέλεση δοκιμών με τη συσκευή Megger (Megger Test) από τον Προϊστάμενο και το προσωπικό του Ηλεκτρολογικού Τομέα του πλοίου ήταν ικανοποιητικές, ορισμένοι ρευματοδότες ευρέθησαν με υπολείμματα ακροδεκτών των ρευματοληπτών (πρίζες) στα σημεία σύνδεσης, τα οποία οφείλονταν σε ανάπτυξη ηλεκτρικού τόξου, λόγω κακής επαφής τους.

Ο στύλος μεταξύ των νομέων 219-221 ο οποίος εντοπίστηκε με αυξημένους δείκτες καύσης στην πρωραία του πλευρά, η βάση του ρευματοδότη και το κομμένο καλώδιο. Επίσης διακρίνονται τα σημάδια τήξης του υλικού του ρευματοδότη στον πυροσβεστήρα και στο δάπεδο.

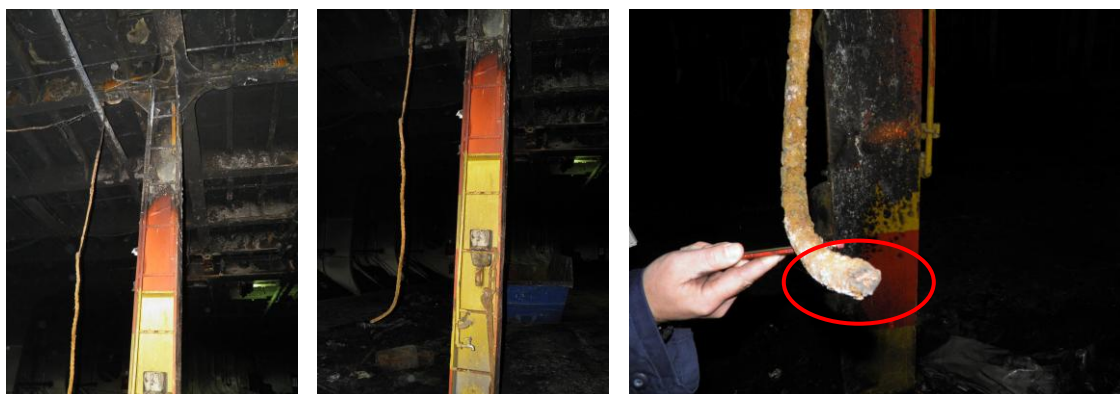
Η πρυμναία πλευρά του στύλου μεταξύ των νομέων 219-221 και το κομμένο καλώδιο.

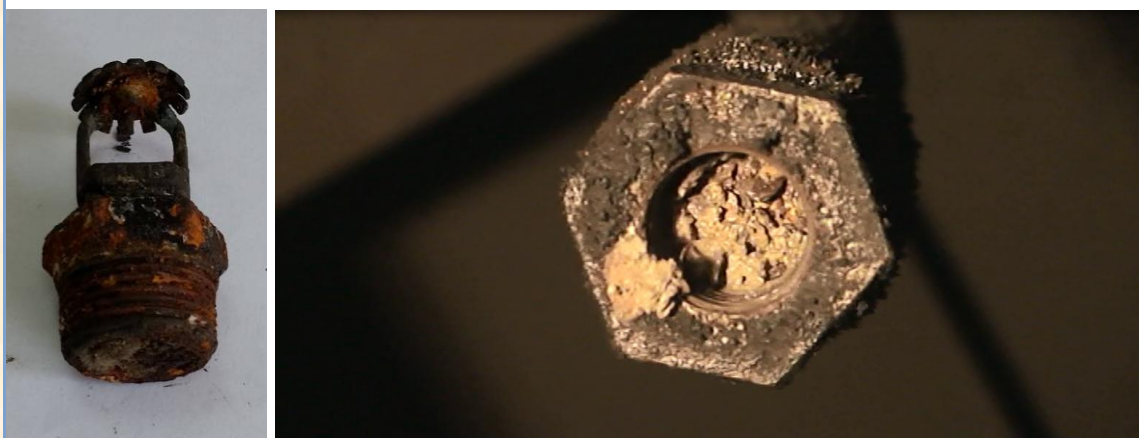
Αναφορικά με την καταπολέμηση της πυρκαγιάς επισημαίνεται ότι αυτή εκδηλώθηκε σε χρόνο ανεκτέλεστης περιπολίας (fire patrol). Επίσης, στο μόνιμο σύστημα καταιονισμού Drencher που αποτέλεσε το μοναδικό μέσο για την καταπολέμηση της πυρκαγιάς για όσο διάστημα το πλοίο βρισκόταν εν πλω καθόσον δεν κατέστη εφικτή η προσέγγιση της εστίας της πυρκαγιάς από την Ομάδα Αντιμετώπισης Κινδύνου (ΟΑΚ) , δύο εκ των τριών κεφαλών ευρέθησαν φραγμένες μετά την κατάσβεση της πυρκαγιάς.

Φραγμένη κεφαλή και σωλήνα του συστήματος "DRENCHER"

Επισημαίνεται τέλος, ότι η παράλληλη λειτουργία πολλών ζωνών του συστήματος Drencher, ήτοι η ενεργοποίηση επιπλέον ζωνών για ψύξη, ενδέχεται να επηρέασε την απόδοσή του στον χώρο της πυρκαγιάς καθώς δεν υφίσταται πλαίσιο τεχνικών οδηγιών για τον μέγιστο αριθμό ζωνών καταιονισμού σε παράλληλη λειτουργία σε σχέση με την απαιτούμενη απόδοση του μόνιμου συστήματος Drencher .
