ΣΥΣΤΑΣΗ ΑΣΦΑΛΕΙΑΣ ΥΠ' ΑΡ.: 01/2012

Αριθμός εκθέσεως στην οποία διατυπώθηκε:	01/2012: Πυρκαγιά στο χώρο του γκαράζ του Ε/Γ-Ο/Γ “ΚΡΗΤΗ ΙΙ” (Δείτε την έκθεση εδώ .)
Φορέας προς τον οποίο διατυπώθηκε:	Αρμόδιες Υπηρεσίες του ΥΝΑ (ΔΛΑ-ΚΕΠ) σε συνεργασία με τις αρμόδιες Υπηρεσίες του Υπουργείου Υποδομών, Μεταφορών & Δικτύων
Ημερομηνία κατά την οποία εκδόθηκε:	19/11/2014
Σχόλια – επεξηγήσεις:

Πυρκαγιά στο χώρο γκαράζ Ε/Γ-Ο/Γ πλοίου

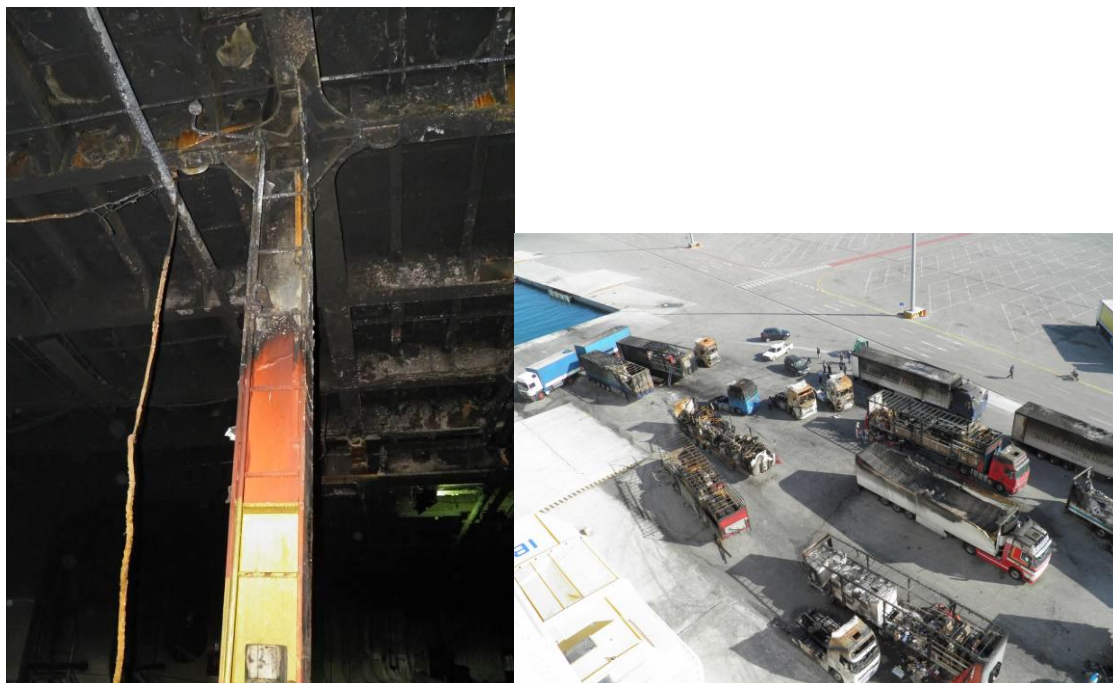
Φωτογραφίες από τις ζημιές που ενδεικτικά υπέστησαν η οροφή του γκαράζ και φορτηγά οχήματα

Οι συνέπειες του εξεταζόμενου ατυχήματος περιορίστηκαν σε περιορισμένης έκτασης υλικές ζημιές στο πλοίο και σε εκτεταμένες υλικές ζημιές σε φορτηγά οχήματα ευρισκόμενα πλησίον της εστίας της πυρκαγιάς στο κυρίως γκαράζ του πλοίου.

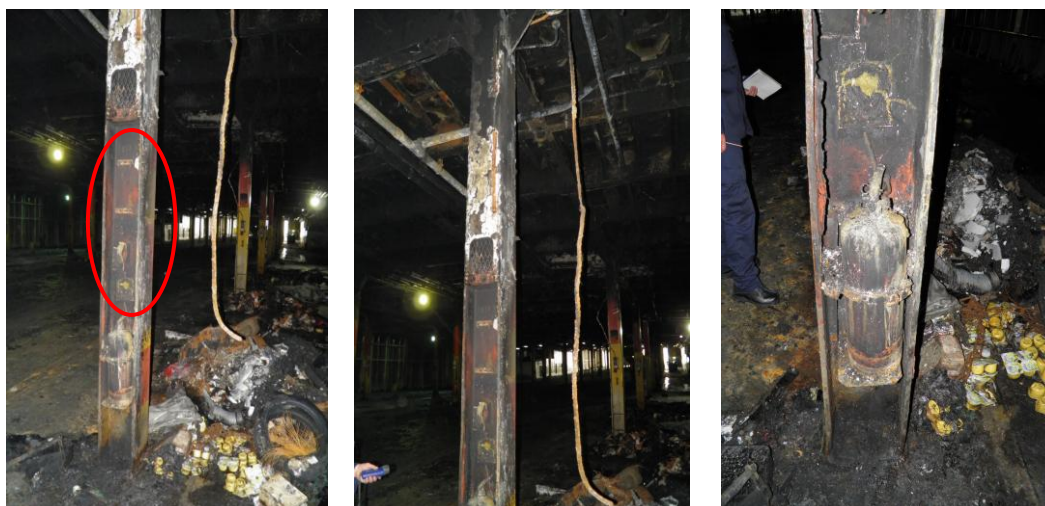
Σύμφωνα με τα συλλεχθέντα στοιχεία της τεχνικής διερεύνησης, παρόλο που οι καταγεγραμμένες μηνιαίες αναφορές ελέγχου της αντίστασης των μονώσεων του εξοπλισμού της ηλεκτρολογικής εγκατάστασης του πλοίου με την εκτέλεση δοκιμών με τη συσκευή Megger (Megger Test) από τον Προϊστάμενο και το προσωπικό του Ηλεκτρολογικού Τομέα του πλοίου ήταν ικανοποιητικές, ορισμένοι ρευματοδότες ευρέθησαν με υπολείμματα ακροδεκτών των ρευματοληπτών (πρίζες) στα σημεία σύνδεσης, τα οποία οφείλονταν σε ανάπτυξη ηλεκτρικού τόξου, λόγω κακής επαφής τους.

Ο στύλος μεταξύ των νομέων 219-221 ο οποίος εντοπίστηκε με αυξημένους δείκτες καύσης στην πρωραία του πλευρά, η βάση του ρευματοδότη και το κομμένο καλώδιο. Επίσης διακρίνονται τα σημάδια τήξης του υλικού του ρευματοδότη στον πυροσβεστήρα και στο δάπεδο.
