ΣΥΣΤΑΣΗ ΑΣΦΑΛΕΙΑΣ ΥΠ' ΑΡ.: 01/2013

Αριθμός εκθέσεως στην οποία διατυπώθηκε:	01/2013: Θάνατος ναυτικού μετά από πτώση του στη θάλασσα κατά τη διαδικασία επιβίβασης στην Ε/Γ- Λάντζα «ΒΑΓΓΕΛΙΩ». (Δείτε την έκθεση εδώ .)
Φορέας προς τον οποίο διατυπώθηκε:	Πλοιοκτήτης – Διαχειριστής Ε/Γ-Λάντζας “ΒΑΓΓΕΛΙΩ” (Καρποβίνης Πέτρος)
Ημερομηνία κατά την οποία εκδόθηκε:	09/05/2014

Θάνατος ναυτικού μετά από πτώση του στη θάλασσα κατά τη διαδικασία επιβίβασης σε Ε/Γ – Λάντζα από Δ/Ξ

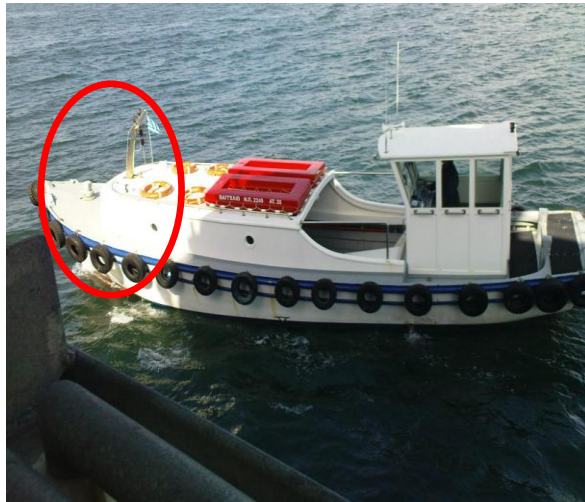
Η επιβίβαση πραγματοποιήθηκε στην αριστερή πωραία πλευρά της Λάντζας. Αρχικά επιβιβάστηκαν στην πλώρη της Λάντζας ο μηχανοδηγός, ο πλοηγός και εν συνεχεία ο μάγειρας του Δ/Ξ. Ο τελευταίος παρέλαβε από μέλος του πληρώματος του Δ/Ξ μία τσάντα με τα προσωπικά του είδη και μια βαλίτσα με τα ναυτιλιακά έγγραφα του πλοίου και στην προσπάθειά του να κατευθυνθεί με τις αποσκευές στην πρύμνη της Λάντζας, έχασε την ισορροπία του και έπεσε στη θάλασσα.

Εικόνα 1: Η Λάντζα «Βαγγελιώ». Έχει σημειωθεί (κόκκινη έλλειψη) το σημείο επιβίβασης των τριών ατόμων από το Δ/Ξ

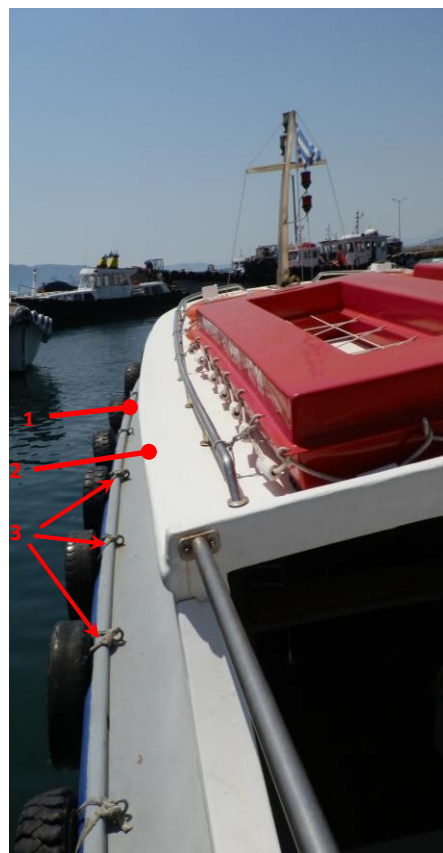
Η αποβίβαση των ατόμων από το Δ/Ξ πραγματοποιήθηκε με το πλοίο να βρίσκεται εν πλω, κινούμενο με πολύ χαμηλή ταχύτητα, περίπου ενός κόμβου, οπότε από τη Λάντζα ακολουθήθηκε η πρακτική προσέγγισης του πλοίου με τη πλώρη και την αριστερή της παρειά (μάσκα), διατηρώντας ταχύτητα ίση με αυτή του πλοίου. Επίσης η παράδοση και παραλαβή των αποσκευών έγινε στην πλώρη της Λάντζας. Κατά συνέπεια δεν τηρήθηκε η προβλεπόμενη διαδικασία της αναγραφόμενης στο Π.Γ.Ε υπ' αριθμό 6 Εντολής – Οδηγίας, σύμφωνα με την οποία με «Ευθύνη πλοιάρχου δεν επιτρέπεται η παραμονή και η διέλευση επιβατών σε χώρους πλην του πρυμναίου καταστρώματος επιβατών».

Επίσης, οι επικρατούσες καιρικές συνθήκες, ήτοι άνεμοι νοτιοανατολικοί εντάσεως 6 Bf, και οι διατοχισμοί της Λάντζας, λόγω κυματισμού, συνετέλεσαν στη δημιουργία επισφαλών συνθηκών για τη διαδικασία όπως ακολουθήθηκε, με αποτέλεσμα αυτό να αποτελέσει έναν εκ των παραγόντων απώλειας ισορροπίας και πτώσης του ναυτικού στη θάλασσα.

Εικόνα 2: Άποψη από την πρύμνη του αριστερού πλευρικού διαδρόμου της Ε/Γ – Λάντζας . Διακρίνονται:

1. Κουπαστή σκάφους
2. Προεξοχή της υπερκατασκευής
3. Γόμφοι ανάρτησης ελαστικών

Η έκδοση εσωτερικής εγκυκλίου από τις διαχειρίστριες εταιρείες προς τις υπό τη διαχείρισή τους λάντζες, με την οποία να υπενθυμίζονται οι αναγραφόμενες εντολές στο Π.Γ.Ε σχετικά με τα επιτρεπόμενα σημεία επιβίβασης, διέλευσης και παραμονής επιβατών.
