ΣΥΣΤΑΣΗ ΑΣΦΑΛΕΙΑΣ ΥΠ' ΑΡ.: 01/2014

Τύπος πλοίου: Αλιευτικό Επαγγελματικό / Μηχανότρατα
Έτος κατασκευής: 1982

Προσάραξη και Βύθιση Α/Κ «ΑΓΙΑ ΜΑΡΙΝΑ», Ν. Μυτ. 363

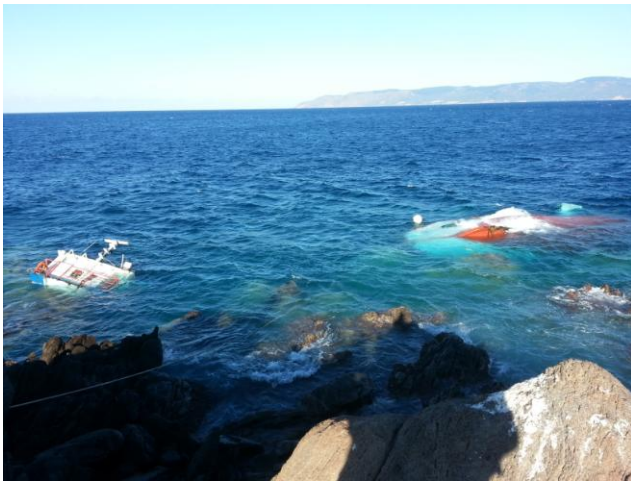
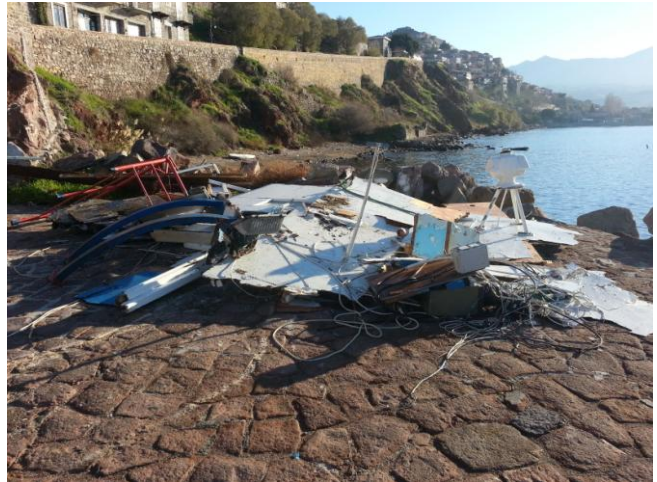
Το ΑΓΙΑ ΜΑΡΙΝΑ παρέμεινε προσαραγμένο στο σημείο και λόγω επίδρασης του κυματισμού προκλήθηκαν πολλαπλά επιπλέον ρήγματα και την επόμενη ημέρα βυθίστηκε. Κατέστη δυνατή η περισυλλογή μικρού μέρους του εξοπλισμού του, ενώ τα ναυτιλιακά έγγραφα του πλοίου, περιλαμβανομένου του ημερολογίου γέφυρας, δεν διασώθηκαν.

Εικόνες από τη διάλυση του σκάφους υπό την επίδραση του κυματισμού και της βραχώδους ακτής στην οποία είχε προσαράξει και μερών του σκάφους και του εξοπλισμού του όπως ανασύρθηκαν στην ακτή λίγες ημέρες μετά από το ατύχημα.
