Σύσταση Ασφαλείας Υπ' αριθ.: 01/2015

Τύπος πλοίου: Αλιευτικό Επαγγελματικό
Έτος κατασκευής: 1983

ΒΥΘΙΣΗ ΕΠ-Α/Κ «ΜΑΚΡΗΣ ΜΑΝΩΛΗΣ » Ν. ΡΕΘ. 28 ΘΑΝΑΤΟΣ ΜΟΝΑΔΙΚΟΥ ΕΠΙΒΑΙΝΟΝΤΑ ΚΑΙ ΙΔΙΟΚΤΗΤΗ ΑΥΤΟΥ

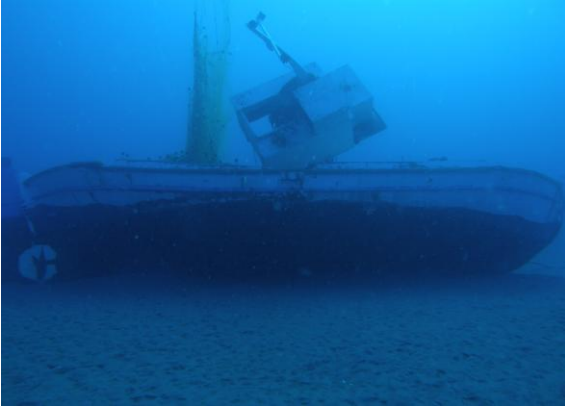
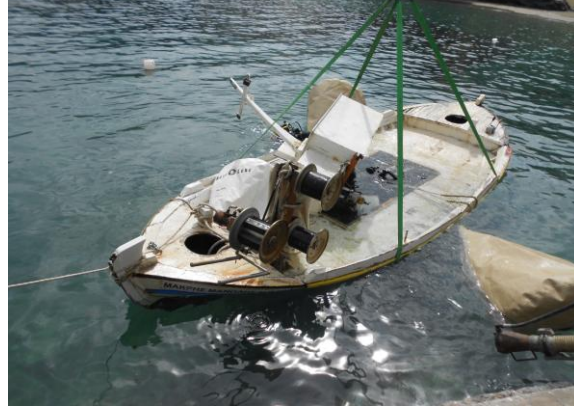
Η υπερκατασκευή με τον ιστό των φανών ναυσιπλοΐας, η οποία αποτελούσε το κάλυμμα για την είσοδο στον χώρο του μηχανοστασίου, είχε αποκολληθεί από το κατάστρωμα του σκάφους κατά την βύθισή του. Το πρυμναίο τμήμα του περιβλήματος του σκάφους έφερε σχετικά μεγάλα ανοίγματα και στις δύο πλευρές, πάνω από το ύψος καταστρώματος. Παρόμοια ανοίγματα έφερε το σκάφος και στο πρωραίο τμήμα όπου τμήματα του “ζωνναριού” είχαν αποκολληθεί,

ωστόσο διαπιστώθηκαν ενδείξεις πρόχειρης επισκευής με χρήση μονωτικού υλικού (στόκου), για τη στεγανοποίησή τους προκειμένου να αποτραπεί η εισροή θαλασσινού ύδατος στον εσωτερικό χώρο του σκάφους.

Σημειώνεται ότι το εύρος των προαναφερόμενων ανοιγμάτων και η κατάσταση στην οποία διαπιστώθηκαν αποκλείουν ενδεχόμενη πρόκλησή τους κατά τη βύθιση του σκάφους. Κατά συνέπεια εκτιμάται ότι προϋπήρχαν και προκλήθηκαν σε προγενέστερη χρονική περίοδο του ναυτικού ατυχήματος.

Εικόνες από το σημείο βύθισης του σκάφους και κατά την διάρκεια της ανέλκυσής του (πηγή Λ/Χ Ρέθυμνου).

Ο προσδιορισμός του ύψους εξάλων του ΕΠ-ΑΚ «ΜΑΚΡΗΣ ΜΑΝΩΛΗΣ» με βάση τη διαδικασία που προβλέπεται στον ΓΚΛ αριθ. 23.
