ΣΥΣΤΑΣΗ ΑΣΦΑΛΕΙΑΣ ΥΠ' ΑΡ.: 02/2013

Αριθμός εκθέσεως στην οποία διατυπώθηκε:	01/2013: Θάνατος ναυτικού μετά από πτώση του στη θάλασσα κατά τη διαδικασία επιβίβασης στην Ε/Γ- Λάντζα «ΒΑΓΓΕΛΙΩ». (Δείτε την έκθεση εδώ .)
Φορέας προς τον οποίο διατυπώθηκε:	Πλοιοκτήτης – Διαχειριστής Ε/Γ-Λάντζας “ΒΑΓΓΕΛΙΩ” (Καρποβίνης Πέτρος)
Ημερομηνία κατά την οποία εκδόθηκε:	09/05/2014

Θάνατος ναυτικού μετά από πτώση του στη θάλασσα κατά τη διαδικασία επιβίβασης σε Ε/Γ – Λάντζα από Δ/Ξ

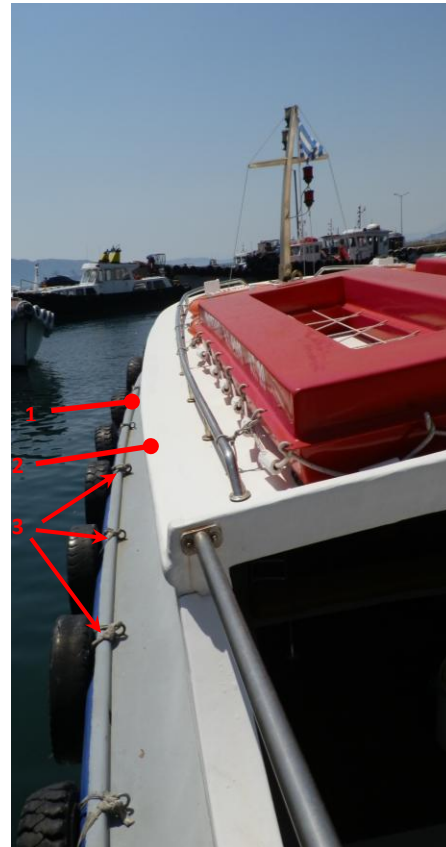
Η αποβίβαση των ατόμων από το Δ/Ξ πραγματοποιήθηκε με το πλοίο να βρίσκεται εν πλω, κινούμενο με πολύ χαμηλή ταχύτητα, περίπου ενός κόμβου, οπότε από τη Λάντζα ακολουθήθηκε η πρακτική προσέγγισης του πλοίου με τη πλώρη και την αριστερή της παρειά (μάσκα), διατηρώντας ταχύτητα ίση με αυτή του πλοίου. Επίσης η παράδοση και παραλαβή των αποσκευών έγινε στην πλώρη της Λάντζας. Κατά συνέπεια δεν τηρήθηκε η προβλεπόμενη διαδικασία της αναγραφόμενης στο Π.Γ.Ε υπ' αριθμό 6 Εντολής – Οδηγίας, σύμφωνα με την οποία με «Ευθύνη πλοιάρχου δεν επιτρέπεται η παραμονή και η διέλευση επιβατών σε χώρους πλην του πρυμναίου καταστρώματος επιβατών».

Εικόνα 2: Άποψη από την πρύμνη του αριστερού πλευρικού διαδρόμου της Ε/Γ – Λάντζας . Διακρίνονται:

1. Κουπαστή σκάφους
2. Προεξοχή της υπερκατασκευής
3. Γόμφοι ανάρτησης ελαστικών

Η διευκρίνιση προς τους κυβερνήτες των Ε/Γ-Λαντζών ότι η παραλαβή αποσκευών ή κάθε είδους εξοπλισμού ή αντικειμένων από πλοία, δέον είναι όπως χαρακτηρίζεται ως ξεχωριστή διαδικασία από αυτήν της επιβίβασης ατόμων και να πραγματοποιείται εφόσον οι καιρικές συνθήκες το επιτρέπουν με γνώμονα κυρίως την ασφάλεια του πληρώματος και των επιβαινόντων.
