Σύσταση Ασφαλείας Υπ' αριθ.: 02/2015

Τύπος πλοίου: Αλιευτικό Επαγγελματικό
Έτος κατασκευής: 1983

ΒΥΘΙΣΗ ΕΠ-Α/Κ «ΜΑΚΡΗΣ ΜΑΝΩΛΗΣ » Ν. ΡΕΘ. 28 ΘΑΝΑΤΟΣ ΜΟΝΑΔΙΚΟΥ ΕΠΙΒΑΙΝΟΝΤΑ ΚΑΙ ΙΔΙΟΚΤΗΤΗ ΑΥΤΟΥ

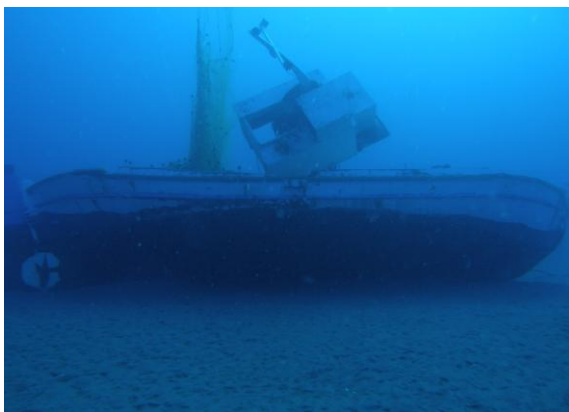
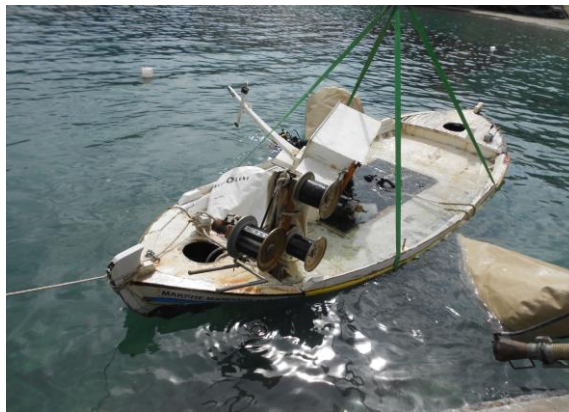
Η υπερκατασκευή με τον ιστό των φανών ναυσιπλοΐας, η οποία αποτελούσε το κάλυμμα για την είσοδο στον χώρο του μηχανοστασίου, είχε αποκολληθεί από το κατάστρωμα του σκάφους κατά την βύθισή του. Το πρυμναίο τμήμα του περιβλήματος του σκάφους έφερε σχετικά μεγάλα ανοίγματα και στις δύο πλευρές, πάνω από το ύψος καταστρώματος.

Παρόμοια ανοίγματα έφερε το σκάφος και στο πρωραίο τμήμα όπου τμήματα του “ζωναριού” είχαν αποκολληθεί, ωστόσο διαπιστώθηκαν ενδείξεις πρόχειρης επισκευής με χρήση μονωτικού υλικού (στόκου), για τη στεγανοποίησή τους προκειμένου να αποτραπεί η εισροή θαλασσινού ύδατος στον εσωτερικό χώρο του σκάφους.

Σημειώνεται ότι το εύρος των προαναφερόμενων ανοιγμάτων και η κατάσταση στην οποία διαπιστώθηκαν αποκλείουν ενδεχόμενη πρόκλησή τους κατά τη βύθιση του σκάφους. Κατά συνέπεια εκτιμάται ότι προϋπήρχαν και προκλήθηκαν σε προγενέστερη χρονική περίοδο του ναυτικού ατυχήματος.

Εικόνες από το σημείο βύθισης του σκάφους και κατά την διάρκεια της ανέλκυσής του (πηγή Λ/Χ Ρέθυμνου).
