ΣΥΣΤΑΣΗ ΑΣΦΑΛΕΙΑΣ ΥΠ' ΑΡ.: 03/2012

Αριθμός εκθέσεως στην οποία διατυπώθηκε:	01/2012: Πυρκαγιά στο χώρο του γκαράζ του Ε/Γ-Ο/Γ “ΚΡΗΤΗ ΙΙ” (Δείτε την έκθεση εδώ .)
Φορέας προς τον οποίο διατυπώθηκε:	Αρμόδιες Υπηρεσίες του ΥΝΑ (ΚΕΠ)
Ημερομηνία κατά την οποία εκδόθηκε:	19/11/2014

Πυρκαγιά στο χώρο γκαράζ Ε/Γ-Ο/Γ πλοίου

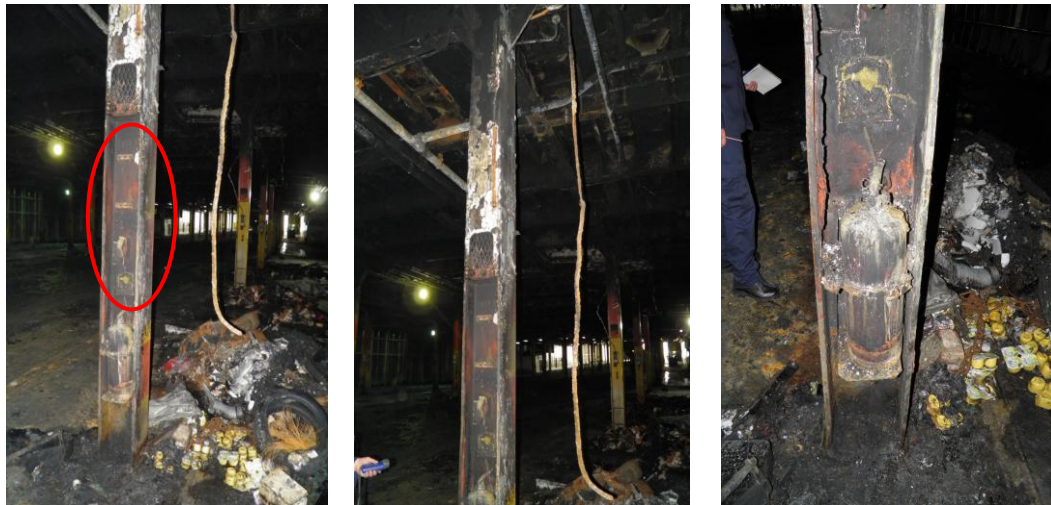
Σύμφωνα με τα συλλεχθέντα στοιχεία της τεχνικής διερεύνησης, παρόλο που οι καταγεγραμμένες μηνιαίες αναφορές ελέγχου της αντίστασης των μονώσεων του εξοπλισμού της ηλεκτρολογικής εγκατάστασης του πλοίου με την εκτέλεση δοκιμών με τη συσκευή Megger (Megger Test) από τον Προϊστάμενο και το προσωπικό του Ηλεκτρολογικού Τομέα του πλοίου ήταν ικανοποιητικές, ορισμένοι ρευματοδότες ευρέθησαν με υπολείμματα ακροδεκτών των ρευματοληπτών (πρίζες) στα σημεία σύνδεσης, τα οποία οφείλονταν σε ανάπτυξη ηλεκτρικού τόξου, λόγω κακής επαφής τους.

Ο στύλος μεταξύ των νομέων 219-221 ο οποίος εντοπίστηκε με αυξημένους δείκτες καύσης στην πρωραία του πλευρά, η βύση του ρευματοδότη και το κομμένο καλώδιο. Επίσης διακρίνονται τα σημάδια τήξης του υλικού του ρευματοδότη στον πυροσβεστήρα και στο δάπεδο.

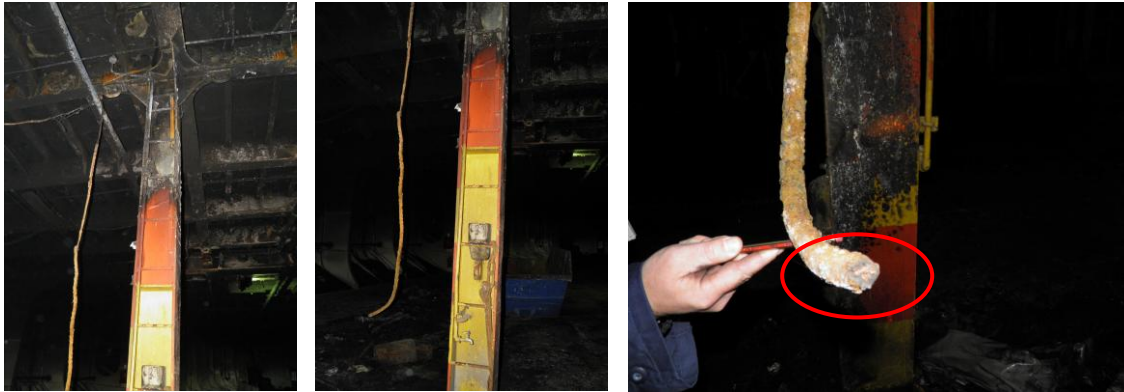
Η πυρμναία πλευρά του στύλου μεταξύ των νομέων 219-221 και το κομμένο καλώδιο.

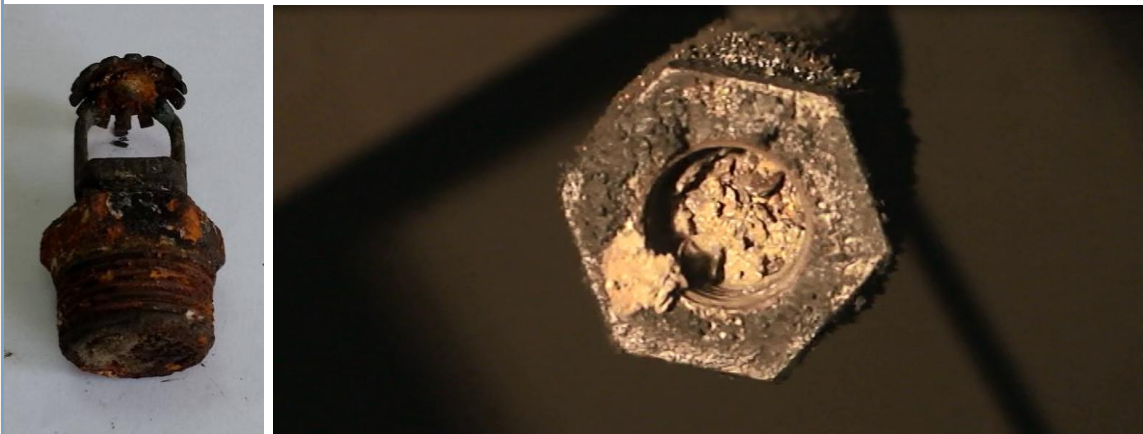
Αναφορικά με την καταπολέμηση της πυρκαγιάς επισημαίνεται ότι αυτή εκδηλώθηκε σε χρόνο ανεκτέλεστης περιπολίας (fire patrol). Επίσης, στο μόνιμο σύστημα καταιονισμού Drencher που αποτέλεσε το μοναδικό μέσο για την καταπολέμηση της πυρκαγιάς για όσο διάστημα το πλοίο βρισκόταν εν πλω καθόσον δεν κατέστη εφικτή η προσέγγιση της εστίας της πυρκαγιάς από την Ομάδα Αντιμετώπισης Κινδύνου (ΟΑΚ) , δύο εκ των τριών κεφαλών ευρέθησαν φραγμένες μετά την κατάσβεση της πυρκαγιάς.

Φραγμένη κεφαλή και σωλήνα του συστήματος “DRENCHER”

Επισημαίνεται τέλος, ότι η παράλληλη λειτουργία πολλών ζωνών του συστήματος Drencher, ήτοι η ενεργοποίηση επιπλέον ζωνών για ψύξη, ενδέχεται να επηρέασε την απόδοσή του στον χώρο της πυρκαγιάς καθώς δεν υφίσταται πλαίσιο τεχνικών οδηγιών για τον μέγιστο αριθμό ζωνών καταιονισμού σε παράλληλη λειτουργία σε σχέση με την απαιτούμενη απόδοση του μόνιμου συστήματος Drencher .

Θα πρέπει να εξεταστεί, από τις αρμόδιες Υπηρεσίες του ΥΝΑ, η καθιέρωση ως «Βέλτιστης Πρακτικής –Best Practice» του προσδιορισμού του μέγιστου αριθμού ενεργοποίησης και παράλληλης λειτουργίας των ζωνών των συστημάτων καταιονισμού DRENCHER σε σχέση με την επαρκή απόδοσή τους και την αναγραφή του στα «Εγχειρίδια Εκπαίδευσης και Διαδικασιών Πυρόσβεσης – Fire Training Manual» των πλοίων.
