ΣΥΣΤΑΣΗ ΑΣΦΑΛΕΙΑΣ ΥΠ' ΑΡ.: 03/2012

Τύπος πλοίου : Ε/Γ-Ο/Γ

Πυρκαγιά στο χώρο γκαράζ Ε/Γ-Ο/Γ πλοίου

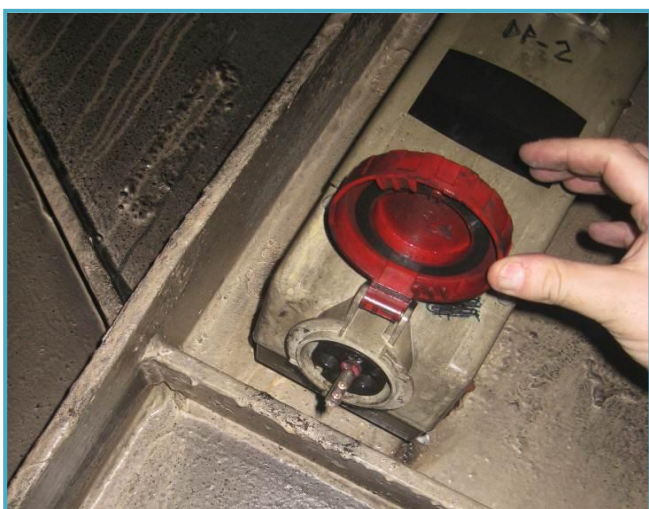
Η προέκταση (μπαλαντέζα) η οποία ήταν συνδεδεμένη σε ψυγείο φορτηγού/οχήματος το οποίο εκτιμάται ως ένα εκ των πιθανών σημείων έναυσης της πυρκαγιάς. Στην εικόνα απεικονίζεται η κατεστραμμένη πλευρά του καλωδίου που κατέληγε στο ψυγείο του φορτηγού/οχήματος καθώς και ο ρευματολήπτης (πρίζα) που ήταν συνδεδεμένος στον ρευματοδότη DP2.

Πρόσθετα, σε ορισμένα καλώδια των προεκτάσεων παρατηρήθηκαν αλλοιώσεις που ενδεχομένως να οφείλονταν σε βραχυκύκλωμα, ενώ το καλώδιο της προεκτάσεως με το οποίο ήταν συνδεδεμένο το ψυγείο που θεωρείται ένα εκ των πιθανών σημείων έναυσης της πυρκαγιάς, παρουσίαζε φθορές σε πολλά σημεία τα οποία είχαν καλυφθεί με μονωτική ταινία.
