Σύσταση Ασφαλείας Υπ' αριθ.: 03/2015

ΒΥΘΙΣΗ ΕΠ-Α/Κ «ΜΑΚΡΗΣ ΜΑΝΩΛΗΣ » Ν. ΡΕΘ. 28 ΘΑΝΑΤΟΣ ΜΟΝΑΔΙΚΟΥ ΕΠΙΒΑΙΝΟΝΤΑ ΚΑΙ ΙΔΙΟΚΤΗΤΗ ΑΥΤΟΥ

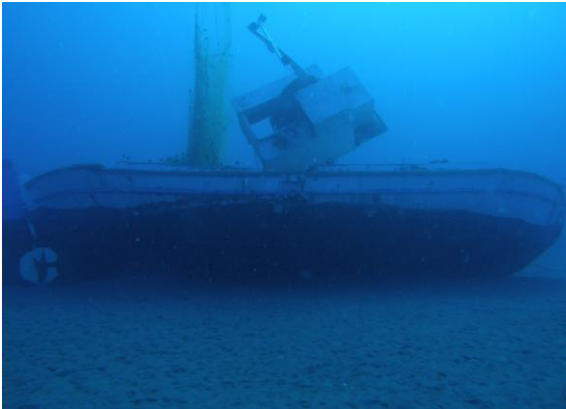
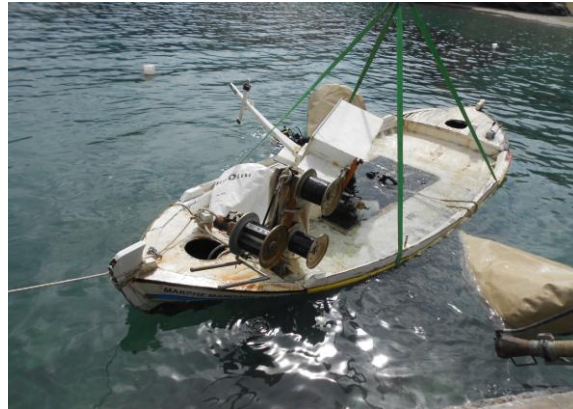
Η υπερκατασκευή με τον ιστό των φανών ναυσιπλοΐας, η οποία αποτελούσε το κάλυμμα για την είσοδο στον χώρο του μηχανοστασίου, είχε αποκολληθεί από το κατάστρωμα του σκάφους κατά την βύθισή του. Το πρυμναίο τμήμα του περιβλήματος του σκάφους έφερε σχετικά μεγάλα ανοίγματα και στις δύο πλευρές, πάνω από το ύψος καταστρώματος. Παρόμοια ανοίγματα έφερε το σκάφος και στο πρωραίο τμήμα όπου τμήματα του "ζωνναριού" είχαν αποκολληθεί, ωστόσο διαπιστώθηκαν ενδείξεις πρόχειρης επισκευής με χρήση μονωτικού υλικού (στόκου), για τη στεγανοποίησή τους προκειμένου να αποτραπεί η εισροή θαλασσινού ύδατος στον εσωτερικό χώρο του σκάφους.

Σημειώνεται ότι το εύρος των προαναφερόμενων ανοιγμάτων και η κατάσταση στην οποία διαπιστώθηκαν αποκλείουν ενδεχόμενη πρόκλησή τους κατά τη βύθιση του σκάφους. Κατά συνέπεια εκτιμάται ότι προϋπήρχαν και προκλήθηκαν σε προγενέστερη χρονική περίοδο του ναυτικού ατυχήματος.

Εικόνες από το σημείο βύθισης του σκάφους και κατά την διάρκειά της ανέλकुσής του (πηγή Λ/Χ Ρέθυμνου).
