## ΣΥΣΤΑΣΗ ΑΣΦΑΛΕΙΑΣ ΥΠ' ΑΡ.: 04/2012

<b>Αριθμός εκθέσεως στην οποία διατυπώθηκε:</b>	01/2012: Πυρκαγιά στο χώρο του γκαράζ του Ε/Γ-Ο/Γ “ΚΡΗΤΗ ΙΙ” (Δείτε την έκθεση <a href="#">εδώ</a> .)
<b>Φορέας προς τον οποίο διατυπώθηκε:</b>	Αρμόδιες Υπηρεσίες του ΥΝΑ (ΚΕΠ)
<b>Ημερομηνία κατά την οποία εκδόθηκε:</b>	19/11/2014

**Πυρκαγιά στο χώρο γκαράζ Ε/Γ-Ο/Γ πλοίου**

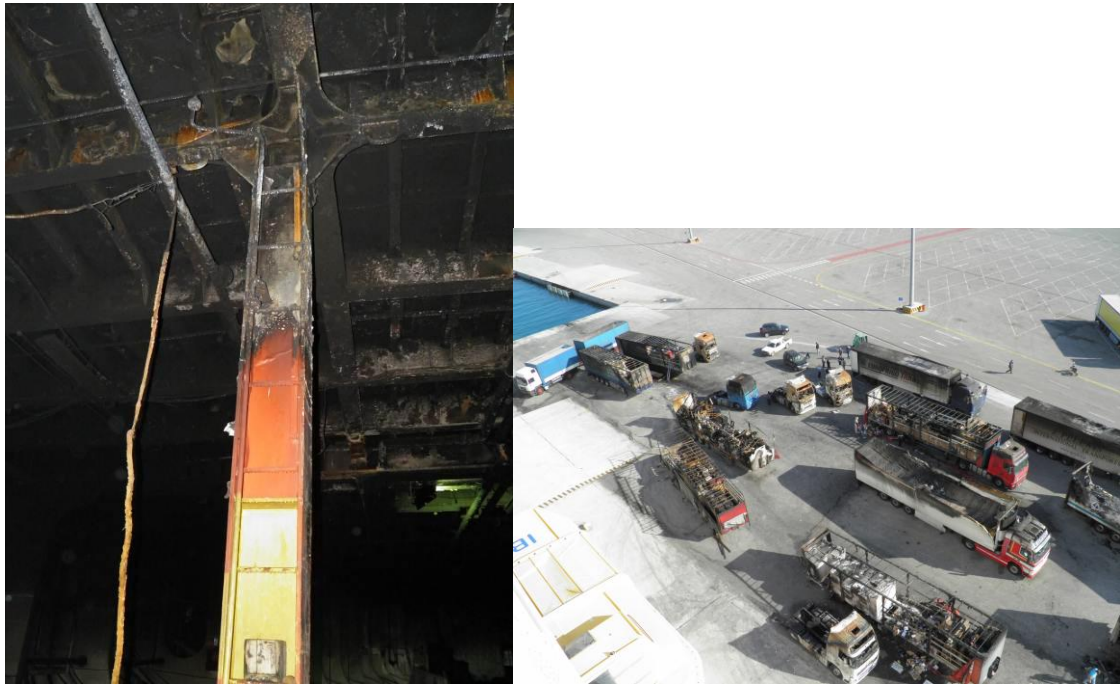
Φωτογραφίες από τις ζημιές που ενδεικτικά υπέστησαν η οροφή του γκαράζ και φορτηγά οχήματα πλαγιοδέτησε στον νέο λιμένα της Πάτρας και άμεσα κινήθηκε η διαδικασία αποβίβασης των επιβατών από τον δεξιό καταπέλτη της πρύμνης, η οποία διήρκεσε 15 λεπτά περίπου. Παράλληλα, πραγματοποιήθηκε η καταμέτρηση των επιβατών από στελέχη της Λιμενικής Αρχής με τη συνδρομή του πληρώματος του πλοίου και επιβεβαιώθηκε η ασφαλής αποβίβαση όλων των επιβατών.

Οι συνέπειες του εξεταζόμενου ατυχήματος περιορίστηκαν σε περιορισμένης έκτασης υλικές ζημιές στο πλοίο και σε εκτεταμένες υλικές ζημιές σε φορτηγά οχήματα ευρισκόμενα πλησίον της εστίας της πυρκαγιάς στο κυρίως γκαράζ του πλοίου.

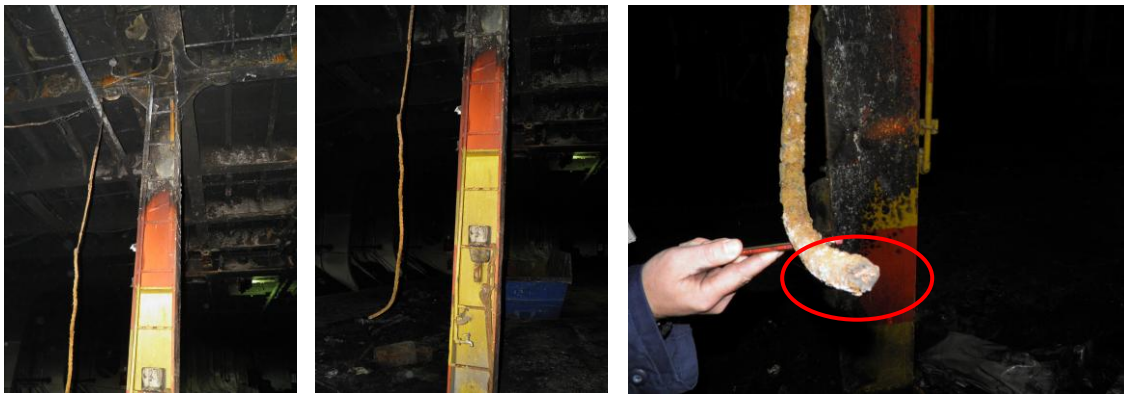
Η πυρμναία πλευρά του στύλου μεταξύ των νομέων 219-221 και το κομμένο καλώδιο.
