ΣΥΣΤΑΣΗ ΑΣΦΑΛΕΙΑΣ ΥΠ' ΑΡ.: 04/2013

Αριθμός εκθέσεως στην οποία διατυπώθηκε:	01/2013: Θάνατος ναυτικού μετά από πτώση του στη θάλασσα κατά τη διαδικασία επιβίβασης στην Ε/Γ- Λάντζα «ΒΑΓΓΕΛΙΩ». <i>(Δείτε την έκθεση εδώ.)</i>
Φορέας προς τον οποίο διατυπώθηκε:	Διαχειρίστρια εταιρεία Δ/Ξ "ΕΒΙΑΠΕΤΡΟΛ Ι" (EVIA PETROL MARITIME CO.)
Ημερομηνία κατά την οποία εκδόθηκε:	09/05/2014

Θάνατος ναυτικού μετά από πτώση του στη θάλασσα κατά τη διαδικασία επιβίβασης σε Ε/Γ – Λάντζα από Δ/Ξ

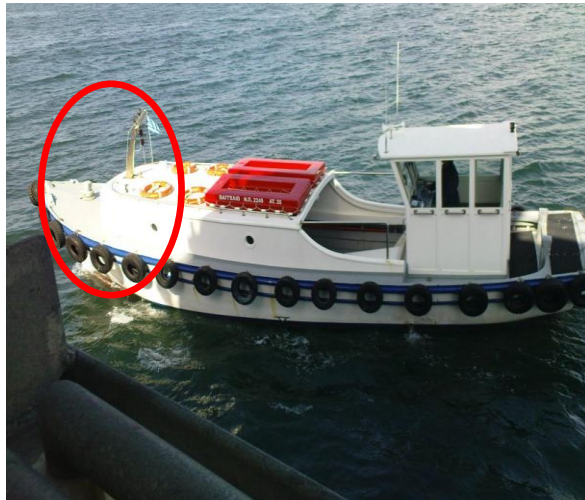
Η επιβίβαση πραγματοποιήθηκε στην αριστερή πωραία πλευρά της Λάντζας. Αρχικά επιβιβάστηκαν στην πλώρη της Λάντζας ο μηχανοδηγός, ο πλοηγός και εν συνεχεία ο μάγειρας του Δ/Ξ. Ο τελευταίος παρέλαβε από μέλος του πληρώματος του Δ/Ξ μία τσάντα με τα προσωπικά του είδη και μια βαλίτσα με τα ναυτιλιακά έγγραφα του πλοίου και στην προσπάθειά του να κατευθυνθεί με τις αποσκευές στην πρύμνη της Λάντζας, έχασε την ισορροπία του και έπεσε στη θάλασσα.

Εικόνα 1: Η Λάντζα «Βαγγελιώ». Έχει σημειωθεί (κόκκινη έλλειψη) το σημείο επιβίβασης των τριών ατόμων από το Δ/Ξ

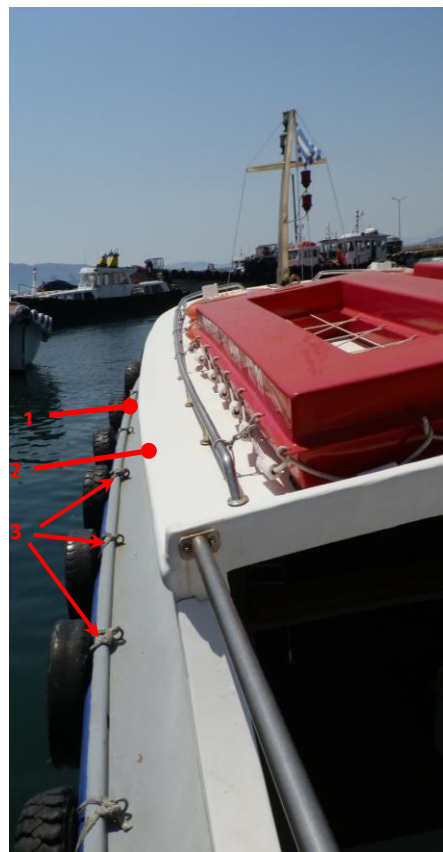
Επίσης, οι επικρατούσες καιρικές συνθήκες, ήτοι άνεμοι νοτιοανατολικοί εντάσεως 6 Bf, και οι διατοχισμοί της Λάντζας, λόγω κυματισμού, συνετέλεσαν στη δημιουργία επισφαλών συνθηκών για τη διαδικασία όπως ακολουθήθηκε, με αποτέλεσμα αυτό να αποτελέσει έναν εκ των παραγόντων απώλειας ισορροπίας και πτώσης του ναυτικού στη θάλασσα.

Εικόνα 2: Άποψη από την πρύμνη του αριστερού πλευρικού διαδρόμου της Ε/Γ – Λάντζας . Διακρίνονται:

1. Κουπαστή σκάφους
2. Προεξοχή της υπερκατασκευής
3. Γόμφοι ανάρτησης ελαστικών

Η επανεξέταση και αναθεώρηση της διαδικασίας εκτίμησης και ανάλυσης κινδύνου του Εγχειριδίου Ασφαλούς Διαχείρισης (ΕΑΔ) του πλοίου αναφορικά με την αποβίβαση ατόμων και την παράδοση αντικειμένων σε Λάντζα.

Επιπρόσθετα, η αναθεώρηση του ΕΑΔ να συμπεριλαμβάνει σχετική διαδικασία, εφόσον απαιτείται από το πλοίο η πραγματοποίηση τέτοιων ενεργειών «εν κινήσει».
