ΣΥΣΤΑΣΗ ΑΣΦΑΛΕΙΑΣ ΥΠ' ΑΡ.: 05/2012

Αριθμός εκθέσεως στην οποία διατυπώθηκε:	01/2012: Πυρκαγιά στο χώρο του γκαράζ του Ε/Γ-Ο/Γ "ΚΡΗΤΗ ΙΙ" (Δείτε την έκθεση εδώ .)
Φορέας προς τον οποίο διατυπώθηκε:	Αρμόδιες Υπηρεσίες του ΥΝΑ (ΓΓΛΠΝΕ/ΔΛΚΥ)
Ημερομηνία κατά την οποία εκδόθηκε:	19/11/2014

Πυρκαγιά στο χώρο γκαράζ Ε/Γ-Ο/Γ πλοίου

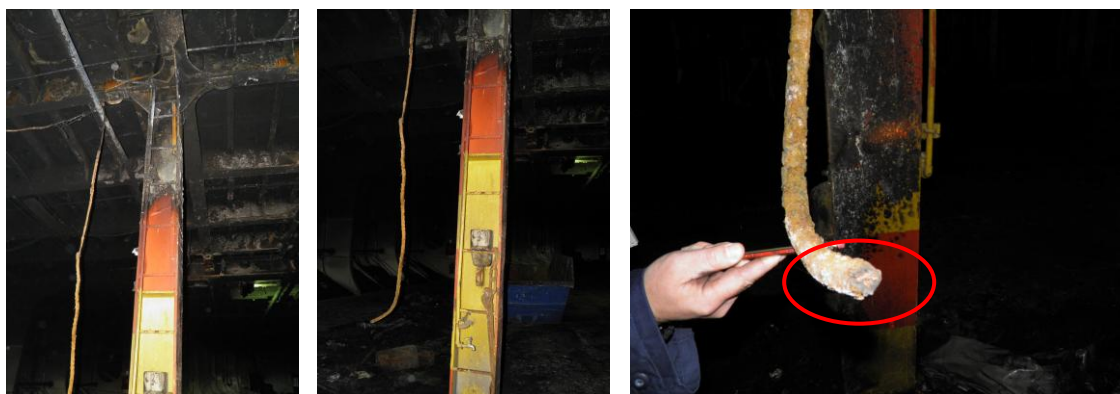
Η πυρμαϊά πλευρά του στύλου μεταξύ των νομέων 219-221 και το κομμένο καλώδιο.

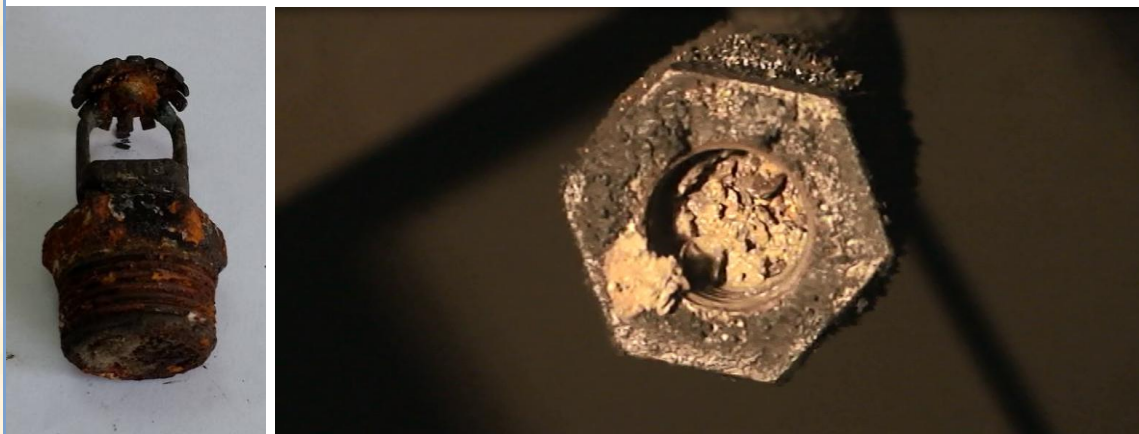
Αναφορικά με την καταπολέμηση της πυρκαγιάς επισημαίνεται ότι αυτή εκδηλώθηκε σε χρόνο ανεκτέλεστης περιπολίας (fire patrol). Επίσης, στο μόνιμο σύστημα καταιονισμού Drencher που αποτέλεσε το μοναδικό μέσο για την καταπολέμηση της πυρκαγιάς για όσο διάστημα το πλοίο βρισκόταν εν πλω καθόσον δεν κατέστη εφικτή η προσέγγιση της εστίας της πυρκαγιάς από την Ομάδα Αντιμετώπισης Κινδύνου (ΟΑΚ) , δύο εκ των τριών κεφαλών ευρέθησαν φραγμένες μετά την κατάσβεση της πυρκαγιάς.

Φραγμένη κεφαλή και σωλήνα του συστήματος “DRENCHER”
