ΣΥΣΤΑΣΗ ΑΣΦΑΛΕΙΑΣ ΥΠ' ΑΡ.: 05/2013

Αριθμός εκθέσεως στην οποία διατυπώθηκε:	01/2013: Θάνατος ναυτικού μετά από πτώση του στη θάλασσα κατά τη διαδικασία επιβίβασης στην Ε/Γ – Λάντζα «ΒΑΓΓΕΛΙΩ». (Δείτε την έκθεση εδώ .)
Φορέας προς τον οποίο διατυπώθηκε:	Διαχειρίστρια εταιρεία Δ/Ξ “ΕΒΙΑΠΕΤΡΟΛ Ι” (EVIA PETROL MARITIME CO.)
Ημερομηνία κατά την οποία εκδόθηκε:	09/05/2014
Σχόλια – επεξηγήσεις:

Θάνατος ναυτικού μετά από πτώση του στη θάλασσα κατά τη διαδικασία επιβίβασης σε Ε/Γ – Λάντζα από Δ/Ξ

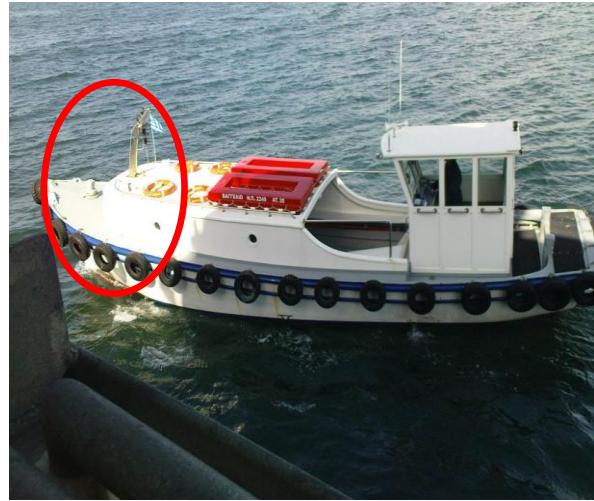
Η επιβίβαση πραγματοποιήθηκε στην αριστερή πρωραία πλευρά της Λάντζας. Αρχικά επιβιβάστηκαν στην πλώρη της Λάντζας ο μηχανοδηγός, ο πλοιογός και εν συνεχείᾳ ο μάγειρας του Δ/Ξ. Ο τελευταίος παρέλαβε από μέλος του πληρώματος του Δ/Ξ μία τσάντα με τα προσωπικά του είδη και μια βαλίτσα με τα ναυτιλιακά έγγραφα του πλοίου και στην προσπάθειά του να κατευθυνθεί με τις αποσκευές στην πρύμνη της Λάντζας, έχασε την ισορροπία του και έπεσε στη θάλασσα.

Εικόνα 1: Η Λάντζα «Βαγγελιώ». Έχει σημανθεί (κόκκινη έλλειψη) το σημείο επιβίβασης των τριών ατόμων από το Δ/Ξ

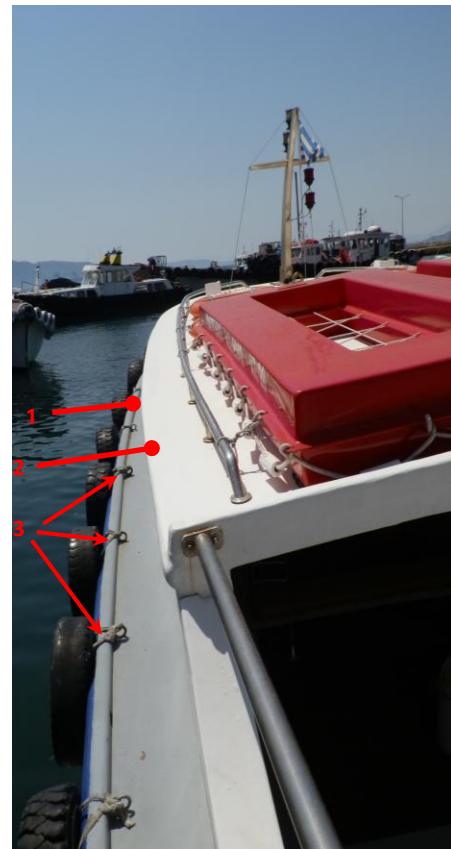
Η αποβίβαση των ατόμων από το Δ/Ξ πραγματοποιήθηκε με το πλοίο να βρίσκεται εν πλω, κινούμενο με πολύ χαμηλή ταχύτητα, περίπου ενός κόμβου, οπότε από τη Λάντζα ακολουθήθηκε η πρακτική προσέγγισης του πλοίου με τη πλώρη και την αριστερή της παρειά (μάσκα), διατηρώντας ταχύτητα ίση με αυτή του πλοίου. Επίσης η παράδοση και παραλαβή των αποσκευών έγινε στην πλώρη της Λάντζας. Κατά συνέπεια δεν τηρήθηκε η προβλεπόμενη διαδικασία της αναγραφόμενης στο Π.Γ.Ε υπ' αριθμό 6 Εντολής – Οδηγίας, σύμφωνα με την οποία με «Ευθύνη πλοιάρχου δεν επιτρέπεται η παραμονή και η διέλευση επιβατών σε χώρους πλην του πρυμναίου καταστρώματος επιβατών».

Εικόνα 2: Άποψη από την πρύμνη του αριστερού πλευρικού διαδρόμου της Ε/Γ – Λάντζας. Διακρίνονται:

1. Κουπαστή σκάφους
2. Προεξοχή της υπερκατασκευής
3. Γόμφοι ανάρτησης ελαστικών
