Σύσταση Ασφαλείας Υπ' αριθ.: 05/2015

ΒΥΘΙΣΗ ΕΠ-Α/Κ «ΜΑΚΡΗΣ ΜΑΝΩΛΗΣ » Ν. ΡΕΘ. 28 ΘΑΝΑΤΟΣ ΜΟΝΑΔΙΚΟΥ ΕΠΙΒΑΙΝΟΝΤΑ ΚΑΙ ΙΔΙΟΚΤΗΤΗ ΑΥΤΟΥ

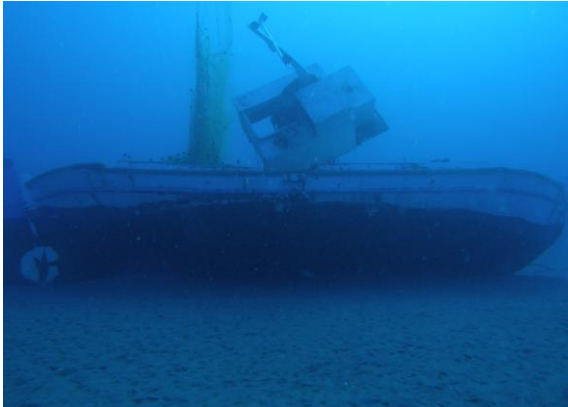
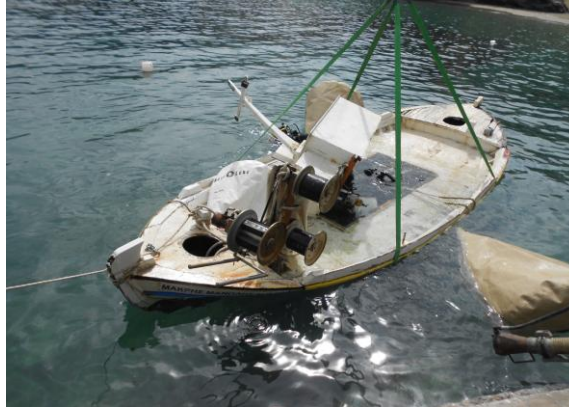
Η υπερκατασκευή με τον ιστό των φανών ναυσιπλοΐας, η οποία αποτελούσε το κάλυμμα για την είσοδο στον χώρο του μηχανοστασίου, είχε αποκολληθεί από το κατάστρωμα του σκάφους κατά την βύθισή του. Το πρυμναίο τμήμα του περιβλήματος του σκάφους έφερε σχετικά μεγάλα ανοίγματα και στις δύο πλευρές, πάνω από το ύψος καταστρώματος.

Παρόμοια ανοιγμάτα έφερε το σκάφος και στο πρωραίο τμήμα όπου τμήματα του “ζωνναριού” είχαν αποκολληθεί, ωστόσο διαπιστώθηκαν ενδείξεις πρόχειρης επισκευής με χρήση μονωτικού υλικού (στόκου), για τη στεγανοποίησή τους προκειμένου να αποτραπεί η εισροή θαλασσινού ύδατος στον εσωτερικό χώρο του σκάφους.

Σημειώνεται ότι το εύρος των προαναφερόμενων ανοιγμάτων και η κατάσταση στην οποία διαπιστώθηκαν αποκλείουν ενδεχόμενη πρόκλησή τους κατά τη βύθιση του σκάφους. Κατά συνέπεια εκτιμάται ότι προϋπήρχαν και προκλήθηκαν σε προγενέστερη χρονική περίοδο του ναυτικού ατυχήματος.

Εικόνες από το σημείο βύθισης του σκάφους και κατά την διάρκεια της ανέλकुσή του (πηγή Λ/Χ Ρέθυμνου).
