ΣΥΣΤΑΣΗ ΑΣΦΑΛΕΙΑΣ ΥΠ' ΑΡ.: 06/2013

Αριθμός εκθέσεως στην οποία διατυπώθηκε:	01/2013: Θάνατος ναυτικού μετά από πτώση του στη θάλασσα κατά τη διαδικασία επιβίβασης στην Ε/Γ– Λάντζα «ΒΑΓΓΕΛΙΩ». (Δείτε την έκθεση εδώ .)
Φορέας προς τον οποίο διατυπώθηκε:	Λιμενική Αρχή Ελευσίνας
Ημερομηνία κατά την οποία εκδόθηκε:	09/05/2014

Θάνατος ναυτικού μετά από πτώση του στη θάλασσα κατά τη διαδικασία επιβίβασης σε Ε/Γ – Λάντζα από Δ/Ξ

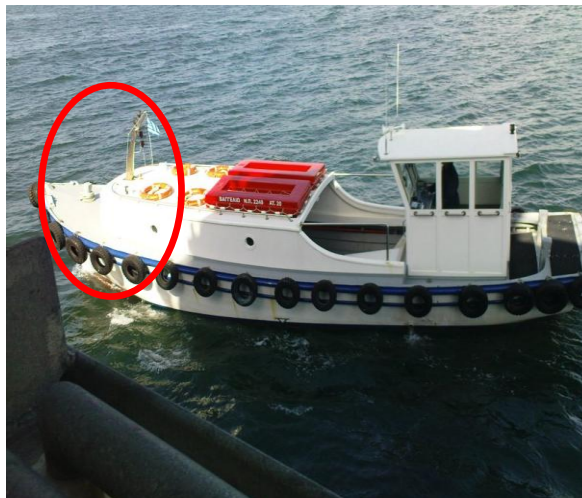
Η επιβίβαση πραγματοποιήθηκε στην αριστερή πωραία πλευρά της Λάντζας. Αρχικά επιβιβάστηκαν στην πλώρη της Λάντζας ο μηχανοδηγός, ο πλοηγός και εν συνεχεία ο μάγειρας του Δ/Ξ. Ο τελευταίος παρέλαβε από μέλος του πληρώματος του Δ/Ξ μία τσάντα με τα προσωπικά του είδη και μια βαλίτσα με τα ναυτιλιακά έγγραφα του πλοίου και στην προσπάθειά του να κατευθυνθεί με τις αποσκευές στην πρύμνη της Λάντζας, έχασε την ισορροπία του και έπεσε στη θάλασσα.

Εικόνα 1: Η Λάντζα «Βαγγελιώ». Έχει σημειωθεί (κόκκινη έλλειψη) το σημείο επιβίβασης των τριών ατόμων από το Δ/Ξ
