## ΣΥΣΤΑΣΗ ΑΣΦΑΛΕΙΑΣ ΥΠ' ΑΡ.: 06/2013

<b>Αριθμός εκθέσεως στην οποία διατυπώθηκε:</b>	01/2013: Θάνατος ναυτικού μετά από πτώση του στη θάλασσα κατά τη διαδικασία επιβίβασης στην Ε/Γ– Λάντζα «ΒΑΓΓΕΛΙΩ». (Δείτε την έκθεση <a href="#">εδώ</a> .)
<b>Φορέας προς τον οποίο διατυπώθηκε:</b>	Λιμενική Αρχή Ελευσίνας
<b>Ημερομηνία κατά την οποία εκδόθηκε:</b>	09/05/2014

**Θάνατος ναυτικού μετά από πτώση του στη θάλασσα κατά τη διαδικασία επιβίβασης σε Ε/Γ – Λάντζα από Δ/Ξ**

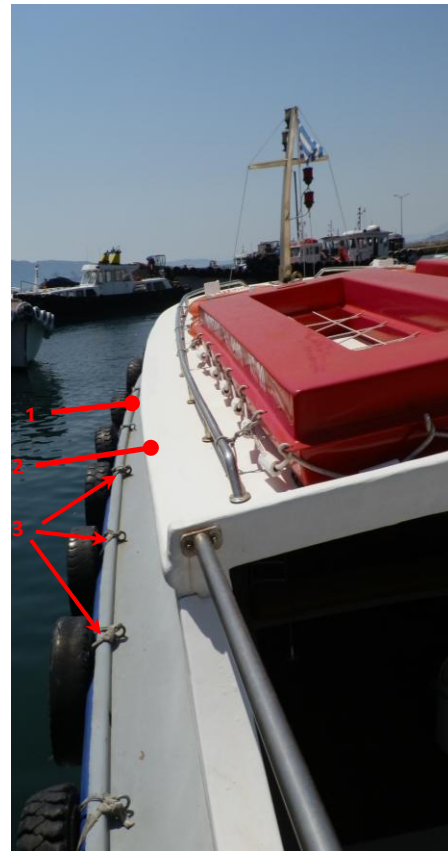
**Εικόνα 2:** Άποψη από την πρύμνη του αριστερού πλευρικού διαδρόμου της Ε/Γ – Λάντζας . Διακρίνονται:

1. Κουπαστή σκάφους
2. Προεξοχή της υπερκατασκευής
3. Γόμφοι ανάρτησης ελαστικών
