Σύσταση Ασφαλείας Υπ' αριθ.: 06/2015

ΠΥΡΚΑΓΙΑ ΚΑΙ ΒΥΘΙΣΗ Ε/Γ-Τ/Ρ «ΜΕΛΤΕΜΙ ΙΙ» Ν. ΠΕΙΡΑΙΑ 5381

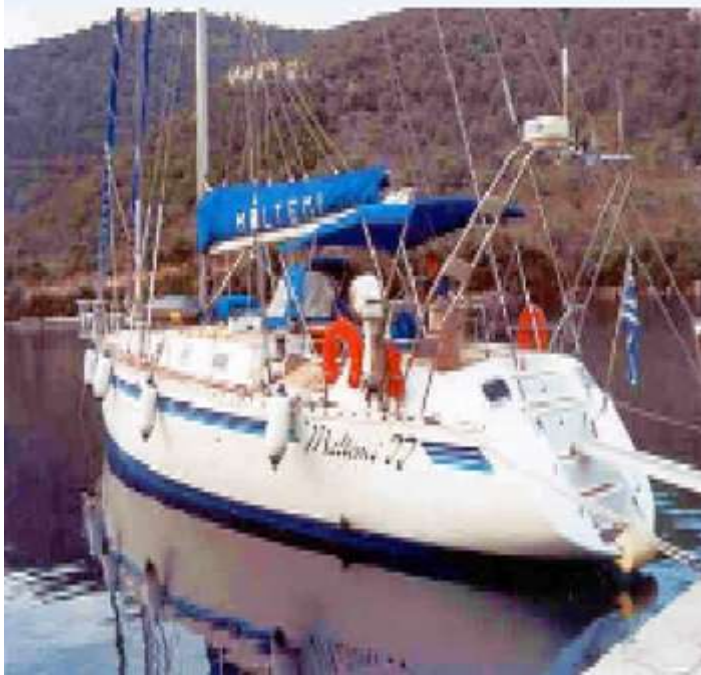
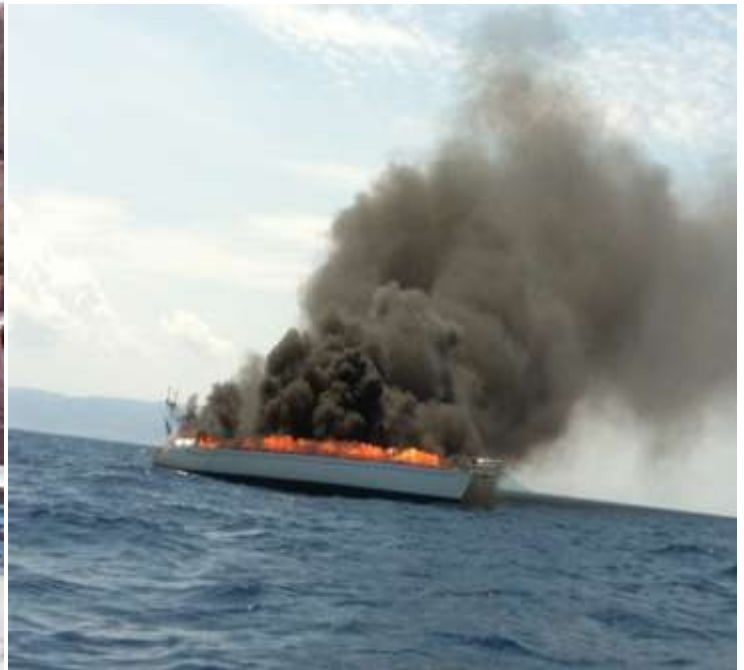
Οι ζημιές που υπέστη το ΜΕΛΤΕΜΙ λόγω της πυρκαγιάς ήταν εκτεταμένες με αποτέλεσμα να καεί ολοσχερώς και εν συνεχεία να βυθιστεί σε βάθος περίπου 100 μέτρων.

Εικόνες πριν την εκδήλωση πυρκαγιάς στο ΜΕΛΤΕΜΙ και μετά
