## ΣΥΣΤΑΣΗ ΑΣΦΑΛΕΙΑΣ ΥΠ' ΑΡ.: 07/2012

01/2012: Πυρκαγιά στο χώρο του γκαράζ του Ε/Γ-Ο/Γ "ΚΡΗΤΗ ΙΙ"  
(Δείτε την έκθεση [εδώ](#).)

### Πυρκαγιά στο χώρο γκαράζ Ε/Γ-Ο/Γ πλοίου

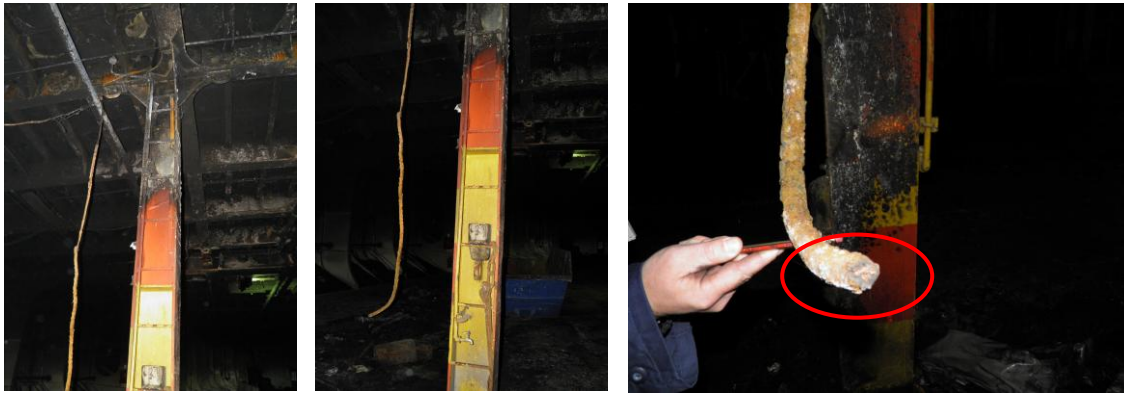
Η πυρμναία πλευρά του στύλου μεταξύ των νομέων 219-221 και το κομμένο καλώδιο.

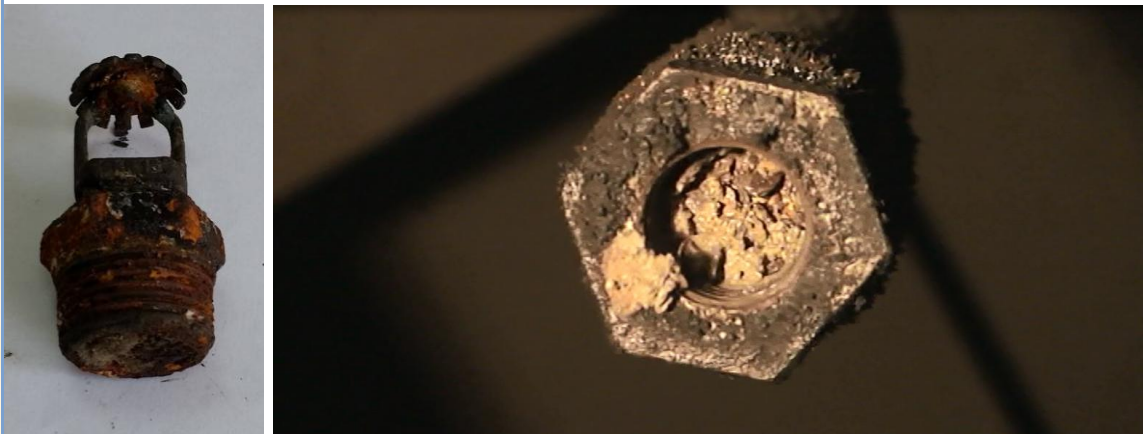
Αναφορικά με την καταπολέμηση της πυρκαγιάς επισημαίνεται ότι αυτή εκδηλώθηκε σε χρόνο ανεκτέλεστης περιπολίας (fire patrol). Επίσης, στο μόνιμο σύστημα καταιονισμού Drencher που αποτέλεσε το μοναδικό μέσο για την καταπολέμηση της πυρκαγιάς για όσο διάστημα το πλοίο βρισκόταν εν πλω καθόσον δεν κατέστη εφικτή η προσέγγιση της εστίας της πυρκαγιάς από την Ομάδα Αντιμετώπισης Κινδύνου (ΟΑΚ) , δύο εκ των τριών κεφαλών ευρέθησαν φραγμένες μετά την κατάσβεση της πυρκαγιάς.

Φραγμένη κεφαλή και σωλήνα του συστήματος “DRENCHER”

Επισημαίνεται τέλος, ότι η παράλληλη λειτουργία πολλών ζωνών του συστήματος Drencher, ήτοι η ενεργοποίηση επιπλέον ζωνών για ψύξη, ενδέχεται να επηρέασε την απόδοσή του στον χώρο της πυρκαγιάς καθώς δεν υφίσταται πλαίσιο τεχνικών οδηγιών για τον μέγιστο αριθμό ζωνών καταιονισμού σε παράλληλη λειτουργία σε σχέση με την απαιτούμενη απόδοση του μόνιμου συστήματος Drencher .
