ΣΥΣΤΑΣΗ ΑΣΦΑΛΕΙΑΣ ΥΠ' ΑΡ.: 08/2012

| Αριθμός εκθέσεως στην οποία διατυπώθηκε: | 01/2012: Πυρκαγιά στο χώρο του γκαράζ του Ε/Γ-Ο/Γ “ΚΡΗΤΗ ΙΙ” (Δείτε την έκθεση εδώ .) |

Πυρκαγιά στο χώρο γκαράζ Ε/Γ-Ο/Γ πλοίου

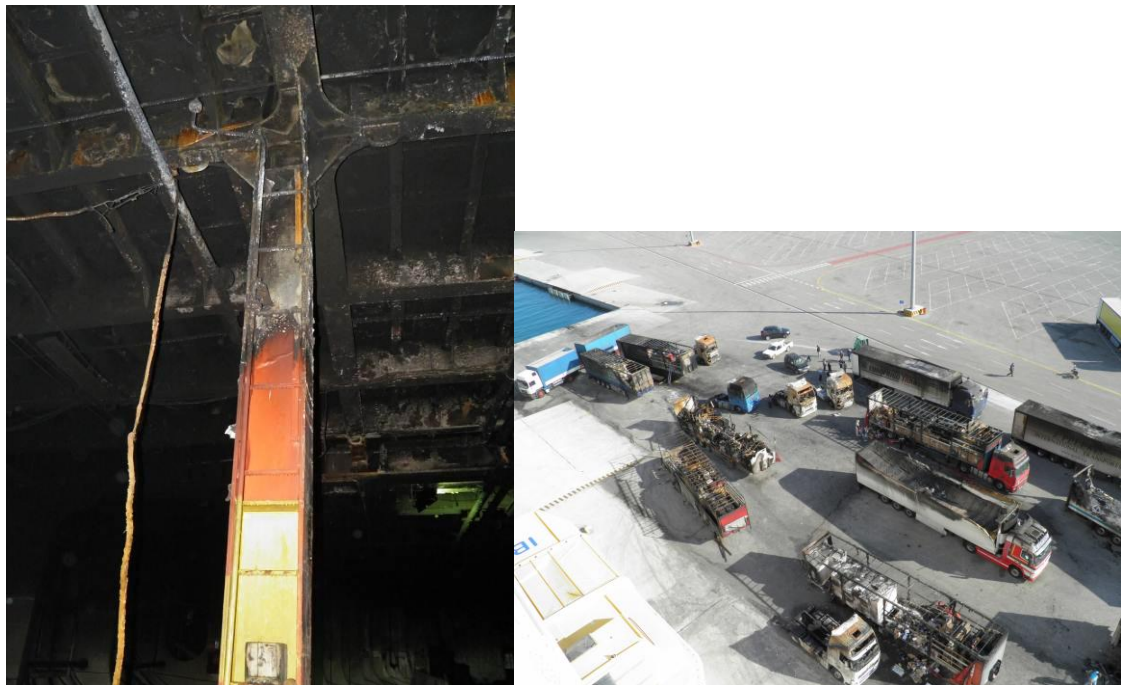
Φωτογραφίες από τις ζημιές που ενδεικτικά υπέστησαν η οροφή του γκαράζ και φορτηγά οχήματα πλαγιοδέτησε στον νέο λιμένα της Πάτρας και άμεσα κινήθηκε η διαδικασία αποβίβασης των επιβατών από τον δεξιό καταπέλτη της πρύμνης, η οποία διήρκεσε 15 λεπτά περίπου. Παράλληλα, πραγματοποιήθηκε η καταμέτρηση των επιβατών από στελέχη της Λιμενικής Αρχής με τη συνδρομή του πληρώματος του πλοίου και επιβεβαιώθηκε η ασφαλής αποβίβαση όλων των επιβατών.

Οι συνέπειες του εξεταζόμενου ατυχήματος περιορίστηκαν σε περιορισμένης έκτασης υλικές ζημιές στο πλοίο και σε εκτεταμένες υλικές ζημιές σε φορτηγά οχήματα ευρισκόμενα πλησίον της εστίας της πυρκαγιάς στο κυρίως γκαράζ του πλοίου.
