ΣΥΣΤΑΣΗ ΑΣΦΑΛΕΙΑΣ ΥΠ' ΑΡ.: 08/2012

Αριθμός εκθέσεως στην οποία διατυπώθηκε:	01/2012: Πυρκαγιά στο χώρο του γκαράζ του Ε/Γ-Ο/Γ “ΚΡΗΤΗ ΙΙ” (Δείτε την έκθεση εδώ .)
Φορέας προς τον οποίο διατυπώθηκε:	Πλοιοκτήτρια και Διαχειρίστρια εταιρεία του “ΚΡΗΤΗ ΙΙ”
Ημερομηνία κατά την οποία εκδόθηκε:	19/11/2014

Πυρκαγιά στο χώρο γκαράζ Ε/Γ-Ο/Γ πλοίου

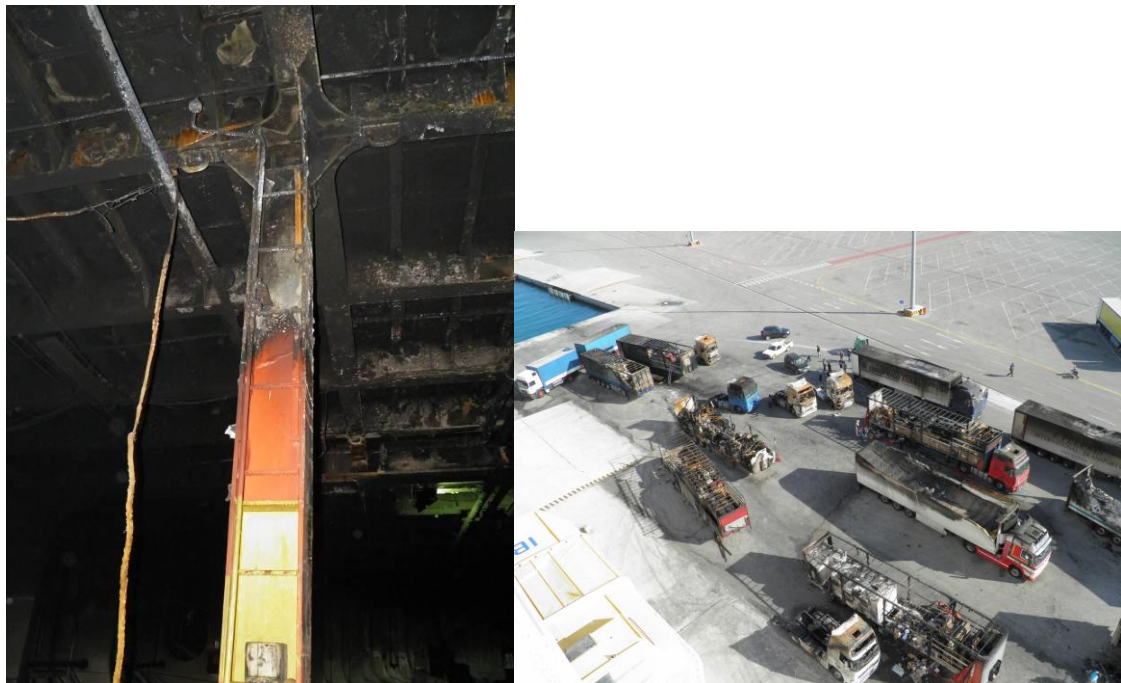
Φωτογραφίες από τις ζημιές που ενδεικτικά υπέστησαν η οροφή του γκαράζ και φορτηγά οχήματα πλαγιοδέτησε στον νέο λιμένα της Πάτρας και άμεσα κινήθηκε η διαδικασία αποβίβασης των επιβατών από τον δεξιό καταπέλτη της πρύμνης, η οποία διήρκεσε 15 λεπτά περίπου. Παράλληλα, πραγματοποιήθηκε η καταμέτρηση των επιβατών από στελέχη της Λιμενικής Αρχής με τη συνδρομή του πληρώματος του πλοίου και επιβεβαιώθηκε η ασφαλής αποβίβαση όλων των επιβατών.

Οι συνέπειες του εξεταζόμενου ατυχήματος περιορίστηκαν σε περιορισμένης έκτασης υλικές ζημιές στο πλοίο και σε εκτεταμένες υλικές ζημιές σε φορτηγά οχήματα ευρισκόμενα πλησίον της εστίας της πυρκαγιάς στο κυρίως γκαράζ του πλοίου.
