ΣΥΣΤΑΣΗ ΑΣΦΑΛΕΙΑΣ ΥΠ' ΑΡ.: 08/2013

Αριθμός εκθέσεως στην οποία διατυπώθηκε:	01/2013: Θάνατος ναυτικού μετά από πτώση του στη θάλασσα κατά τη διαδικασία επιβίβασης στην Ε/Γ– Λάντζα «ΒΑΓΓΕΛΙΩ». (Δείτε την έκθεση εδώ .)
Φορέας προς τον οποίο διατυπώθηκε:	ΥΝΑ/ΑΛΣ-ΕΛ.ΑΚΤ/ΔΙΓΑΚΑΛ
Ημερομηνία κατά την οποία εκδόθηκε:	09/05/2014

Θάνατος ναυτικού μετά από πτώση του στη θάλασσα κατά τη διαδικασία επιβίβασης σε Ε/Γ – Λάντζα από Δ/Ξ

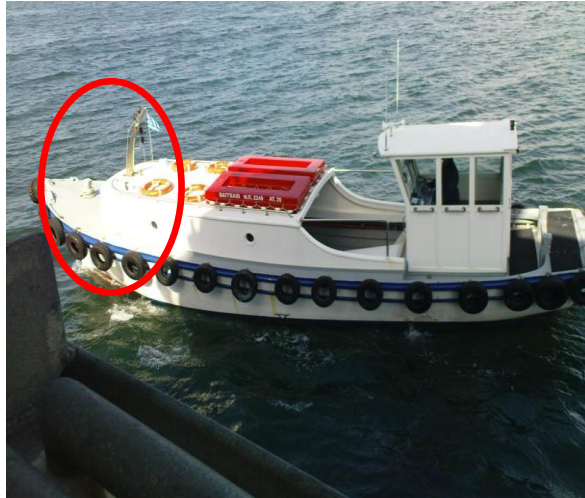
Η επιβίβαση πραγματοποιήθηκε στην αριστερή πρωραία πλευρά της Λάντζας. Αρχικά επιβιβάστηκαν στην πλώρη της Λάντζας ο μηχανοδηγός, ο πλοηγός και εν συνεχεία ο μάγειρας του Δ/Ξ. Ο τελευταίος παρέλαβε από μέλος του πληρώματος του Δ/Ξ μία τσάντα με τα προσωπικά του είδη και μια βαλίτσα με τα ναυτιλιακά έγγραφα του πλοίου και στην προσπάθειά του να κατευθυνθεί με τις αποσκευές στην πρύμνη της Λάντζας, έχασε την ισορροπία του και έπεσε στη θάλασσα.

Εικόνα 1: Η Λάντζα «Βαγγελιώ». Έχει σημειωθεί (κόκκινη έλλειψη) το σημείο επιβίβασης των τριών ατόμων από το Δ/Ξ

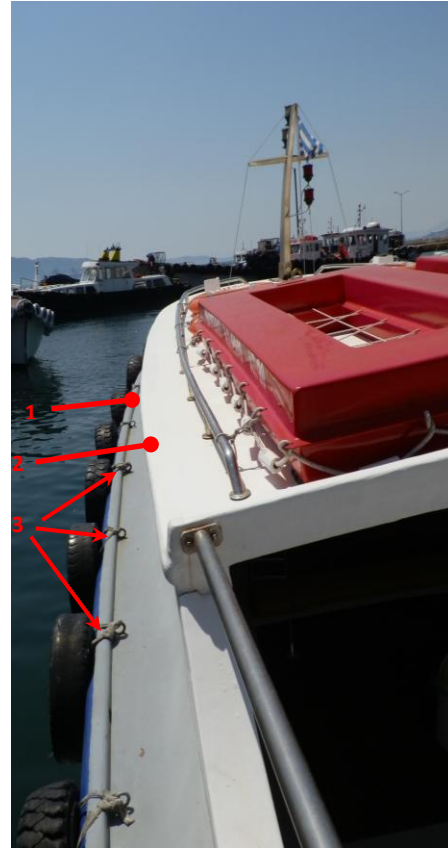
Εικόνα 2: Άποψη από την πρύμνη του αριστερού πλευρικού διαδρόμου της Ε/Γ – Λάντζας . Διακρίνονται:

1. Κουπαστή σκάφους
2. Προεξοχή της υπερκατασκευής
3. Γόμεφοι ανάρτησης ελαστικών

Η εξέταση από την αρμόδια Διεύθυνση του Υπουργείου, της προσθήκης διάταξης στο Γενικό Κανονισμό Λιμένα 17 («Για τις λεμβουχικές εργασίες») για την τοποθέτηση σημάτων οι οποίες να προσδιορίζουν τους μη επιτρεπόμενους για διέλευση και παραμονή επιβατών χώρους.
