## ΣΥΣΤΑΣΗ ΑΣΦΑΛΕΙΑΣ ΥΠ' ΑΡ.: 09/2013

<b>Αριθμός εκθέσεως στην οποία διατυπώθηκε:</b>	01/2013: Θάνατος ναυτικού μετά από πτώση του στη θάλασσα κατά τη διαδικασία επιβίβασης στην Ε/Γ– Λάντζα «ΒΑΓΓΕΛΙΩ». (Δείτε την έκθεση <a href="#">εδώ</a> .)
<b>Φορέας προς τον οποίο διατυπώθηκε:</b>	ΥΝΑ/ΔΕΚΝ και ΥΝΑ/ΔΝΕΡ
<b>Ημερομηνία κατά την οποία εκδόθηκε:</b>	09/05/2014

**Θάνατος ναυτικού μετά από πτώση του στη θάλασσα κατά τη διαδικασία επιβίβασης σε Ε/Γ – Λάντζα από Δ/Ξ**

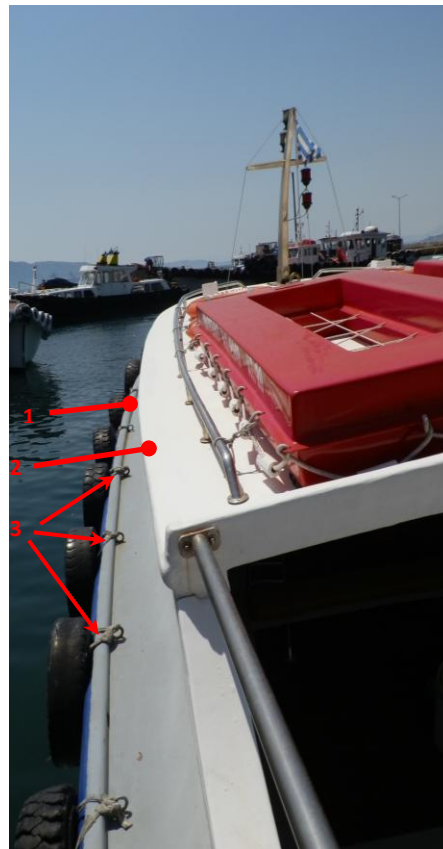
Η αποβίβαση των ατόμων από το Δ/Ξ πραγματοποιήθηκε με το πλοίο να βρίσκεται εν πλω, κινούμενο με πολύ χαμηλή ταχύτητα, περίπου ενός κόμβου, οπότε από τη Λάντζα ακολουθήθηκε η πρακτική προσέγγισης του πλοίου με τη πλώρη και την αριστερή της παρειά (μάσκα), διατηρώντας ταχύτητα ίση με αυτή του πλοίου. Επίσης η παράδοση και παραλαβή των αποσκευών έγινε στην πλώρη της Λάντζας. Κατά συνέπεια δεν τηρήθηκε η προβλεπόμενη διαδικασία της αναγραφόμενης στο Π.Γ.Ε υπ' αριθμό 6 Εντολής – Οδηγίας, σύμφωνα με την οποία με «Ευθύνη πλοιάρχου δεν επιτρέπεται η παραμονή και η διέλευση επιβατών σε χώρους πλην του πρυμναίου καταστρώματος επιβατών».

**Εικόνα 2:** Άποψη από την πρύμνη του αριστερού πλευρικού διαδρόμου της Ε/Γ – Λάντζας . Διακρίνονται:

1. Κουπαστή σκάφους
2. Προεξοχή της υπερκατασκευής
3. Γόμφοι ανάρτησης ελαστικών
