## ΣΥΣΤΑΣΗ ΑΣΦΑΛΕΙΑΣ ΥΠ' ΑΡ.: 09/2014

### Προσάραξη και Βύθιση Α/Κ «ΑΓΙΑ ΜΑΡΙΝΑ», Ν. Μυτ. 363

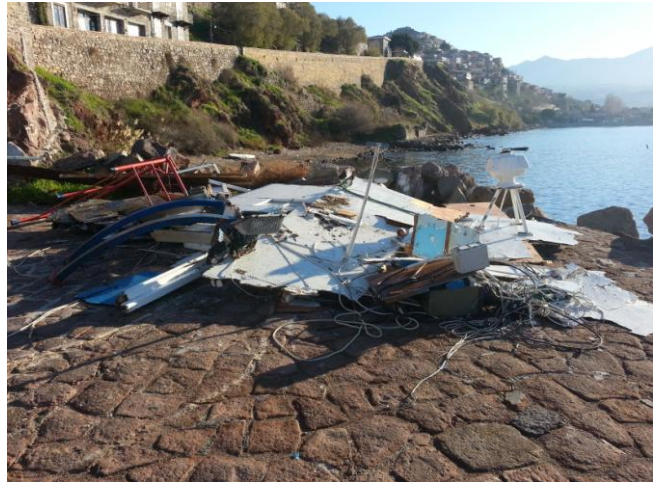
Το ΑΓΙΑ ΜΑΡΙΝΑ παρέμεινε προσαραγμένο στο σημείο και λόγω επίδρασης του κυματισμού προκλήθηκαν πολλαπλά επιπλέον ρήγματα και την επόμενη ημέρα βυθίστηκε. Κατέστη δυνατή η περισυλλογή μικρού μέρους του εξοπλισμού του, ενώ τα ναυτιλιακά έγγραφα του πλοίου, περιλαμβανομένου του ημερολογίου γέφυρας, δεν διασώθηκαν.

Εικόνες από τη διάλυση του σκάφους υπό την επίδραση του κυματισμού και της βραχώδους ακτής στην οποία είχε προσαράξει και μερών του σκάφους και του εξοπλισμού του όπως ανασύρθηκαν στην ακτή λίγες ημέρες μετά από το ατύχημα.
