ΣΥΣΤΑΣΗ ΑΣΦΑΛΕΙΑΣ ΥΠ' ΑΡ.: 10/2012

Αριθμός εκθέσεως στην οποία διατυπώθηκε:	01/2012: Πυρκαγιά στο χώρο του γκαράζ του Ε/Γ-Ο/Γ “ΚΡΗΤΗ ΙΙ” (Δείτε την έκθεση εδώ.)
Φορέας προς τον οποίο διατυπώθηκε:	Πλοιοκτήτρια και Διαχειρίστρια εταιρεία του “ΚΡΗΤΗ ΙΙ”
Ημερομηνία κατά την οποία εκδόθηκε:	19/11/2014

Πυρκαγιά στο χώρο γκαράζ Ε/Γ-Ο/Γ πλοίου

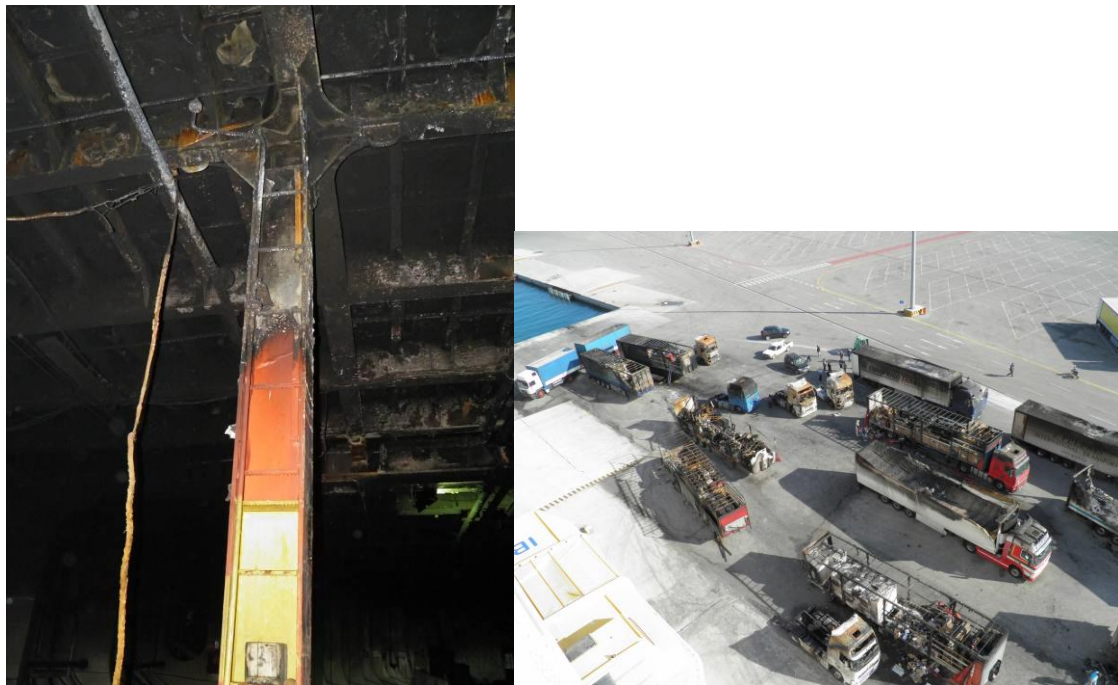
Φωτογραφίες από τις ζημιές που ενδεικτικά υπέστησαν η οροφή του γκαράζ και φορτηγά οχήματα πλαγιοδέτησε στον νέο λιμένα της Πάτρας και άμεσα κινήθηκε η διαδικασία αποβίβασης των επιβατών από τον δεξιό καταπέλτη της πρύμνης, η οποία διήρκεσε 15 λεπτά περίπου. Παράλληλα, πραγματοποιήθηκε η καταμέτρηση των επιβατών από στελέχη της Λιμενικής Αρχής με τη συνδρομή του πληρώματος του πλοίου και επιβεβαιώθηκε η ασφαλής αποβίβαση όλων των επιβατών.

Οι συνέπειες του εξεταζόμενου ατυχήματος περιορίστηκαν σε περιορισμένης έκτασης υλικές ζημιές στο πλοίο και σε εκτεταμένες υλικές ζημιές σε φορτηγά οχήματα ευρισκόμενα πλησίον της εστίας της πυρκαγιάς στο κυρίως γκαράζ του πλοίου.

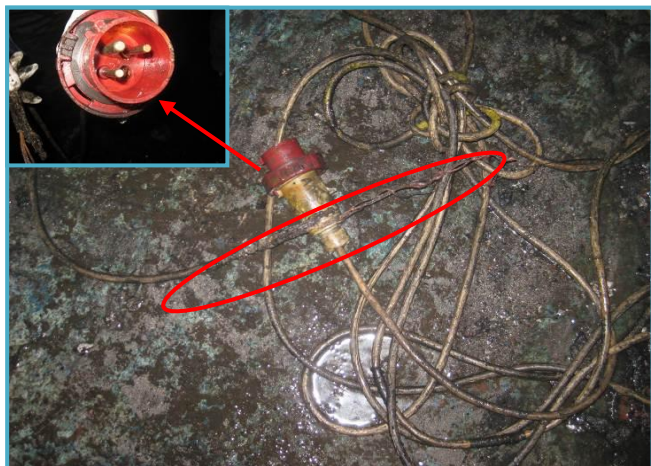
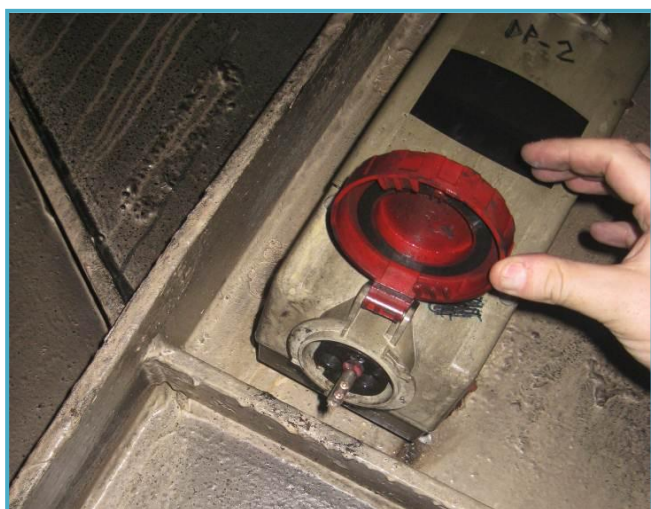
Η προέκταση (μπαλαντέζα) η οποία ήταν συνδεδεμένη σε ψυγείο φορτηγού/οχήματος το οποίο εκτιμάται ως ένα εκ των πιθανών σημείων έναυσης της πυρκαγιάς. Στην εικόνα απεικονίζεται η κατεστραμμένη πλευρά του καλωδίου που κατέληγε στο ψυγείο του φορτηγού/οχήματος καθώς και ο ρευματολήπτης (πρίζα) που ήταν συνδεδεμένος στον ρευματοδότη DP2.

Πρόσθετα, σε ορισμένα καλώδια των προεκτάσεων παρατηρήθηκαν αλλοιώσεις που ενδεχομένως να οφείλονταν σε βραχυκύκλωμα, ενώ το καλώδιο της προεκτάσεως με το οποίο ήταν συνδεδεμένο το ψυγείο που θεωρείται ένα εκ των πιθανών σημείων έναυσης της πυρκαγιάς, παρουσίαζε φθορές σε πολλά σημεία τα οποία είχαν καλυφθεί με μονωτική ταινία.

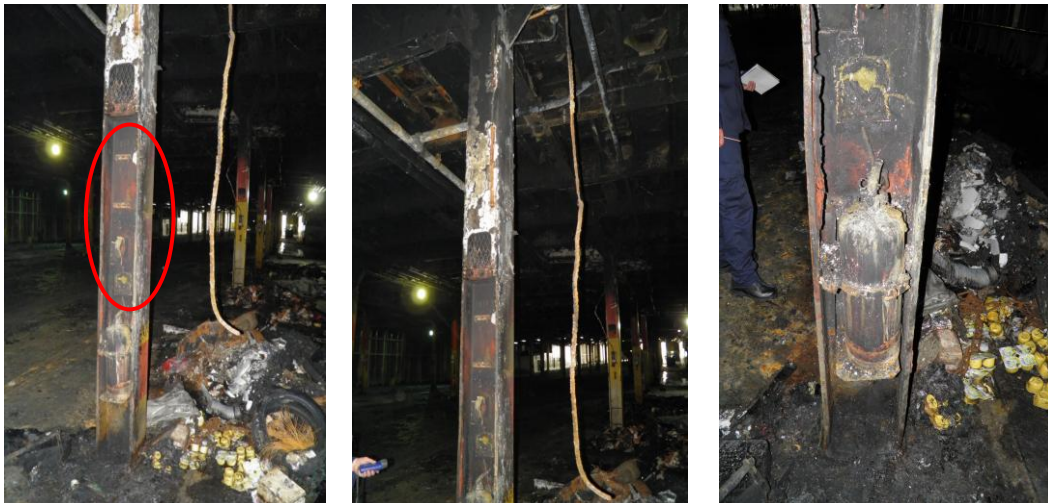
Σύμφωνα με τα συλλεχθέντα στοιχεία της τεχνικής διερεύνησης, παρόλο που οι καταγεγραμμένες μηνιαίες αναφορές ελέγχου της αντίστασης των μονώσεων του εξοπλισμού της ηλεκτρολογικής εγκατάστασης του πλοίου με την εκτέλεση δοκιμών με τη συσκευή Megger (Megger Test) από τον Προϊστάμενο και το προσωπικό του Ηλεκτρολογικού Τομέα του πλοίου ήταν ικανοποιητικές, ορισμένοι ρευματοδότες ευρέθησαν με υπολείμματα ακροδεκτών των ρευματοληπτών (πρίζες) στα σημεία σύνδεσης, τα οποία οφείλονταν σε ανάπτυξη ηλεκτρικού τόξου, λόγω κακής επαφής τους.

Ο στύλος μεταξύ των νομέων 219-221 ο οποίος εντοπίστηκε με αυξημένους δείκτες καύσης στην πρωραία του πλευρά, η βύση του ρευματοδότη και το κομμένο καλώδιο. Επίσης διακρίνονται τα σημάδια τήξης του υλικού του ρευματοδότη στον πυροσβεστήρα και στο δάπεδο.

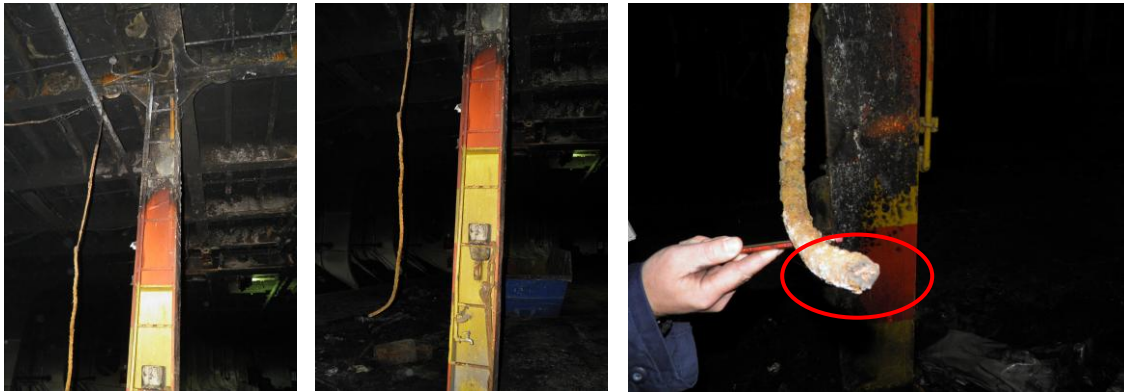
Η πυρμναία πλευρά του σύλου μεταξύ των νομέων 219-221 και το κομμένο καλώδιο.

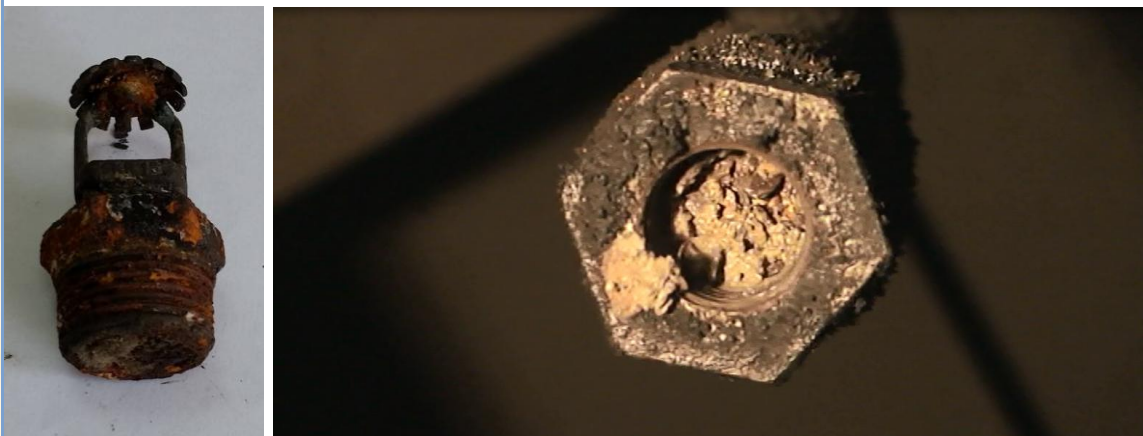
Αναφορικά με την καταπολέμηση της πυρκαγιάς επισημαίνεται ότι αυτή εκδηλώθηκε σε χρόνο ανεκτέλεστης περιπολίας (fire patrol). Επίσης, στο μόνιμο σύστημα καταιονισμού Drencher που αποτέλεσε το μοναδικό μέσο για την καταπολέμηση της πυρκαγιάς για όσο διάστημα το πλοίο βρισκόταν εν πλω καθόσον δεν κατέστη εφικτή η προσέγγιση της εστίας της πυρκαγιάς από την Ομάδα Αντιμετώπισης Κινδύνου (ΟΑΚ) , δύο εκ των τριών κεφαλών ευρέθησαν φραγμένες μετά την κατάσβεση της πυρκαγιάς.

Φραγμένη κεφαλή και σωλήνα του συστήματος “DRENCHER”

Η αναγκαιότητα επανεξέτασης του προγράμματος συντήρησης του συστήματος καταιονισμού Drencher, από τις διαχειρίστριες εταιρείες Ο/Γ πλοίων, και η αξιολόγηση της εφαρμογής του στο πλαίσιο των διαδικασιών του Εγχειριδίου Ασφαλούς Διαχείρισης, ιδιαιτέρως στην κατεύθυνση εξάλειψης του φαινομένου έμφραξης κεφαλών και σωληνώσεων.
