ΣΥΣΤΑΣΗ ΑΣΦΑΛΕΙΑΣ ΥΠ' ΑΡ.: 11/2012

Αριθμός εκθέσεως στην οποία διατυπώθηκε:	01/2012: Πυρκαγιά στο χώρο του γκαράζ του Ε/Γ-Ο/Γ “ΚΡΗΤΗ ΙΙ” (Δείτε την έκθεση εδώ .)
Φορέας προς τον οποίο διατυπώθηκε:	Πλοιοκτήτρια και Διαχειρίστρια εταιρεία του “ΚΡΗΤΗ ΙΙ”
Ημερομηνία κατά την οποία εκδόθηκε:	19/11/2014

Πυρκαγιά στο χώρο γκαράζ Ε/Γ-Ο/Γ πλοίου

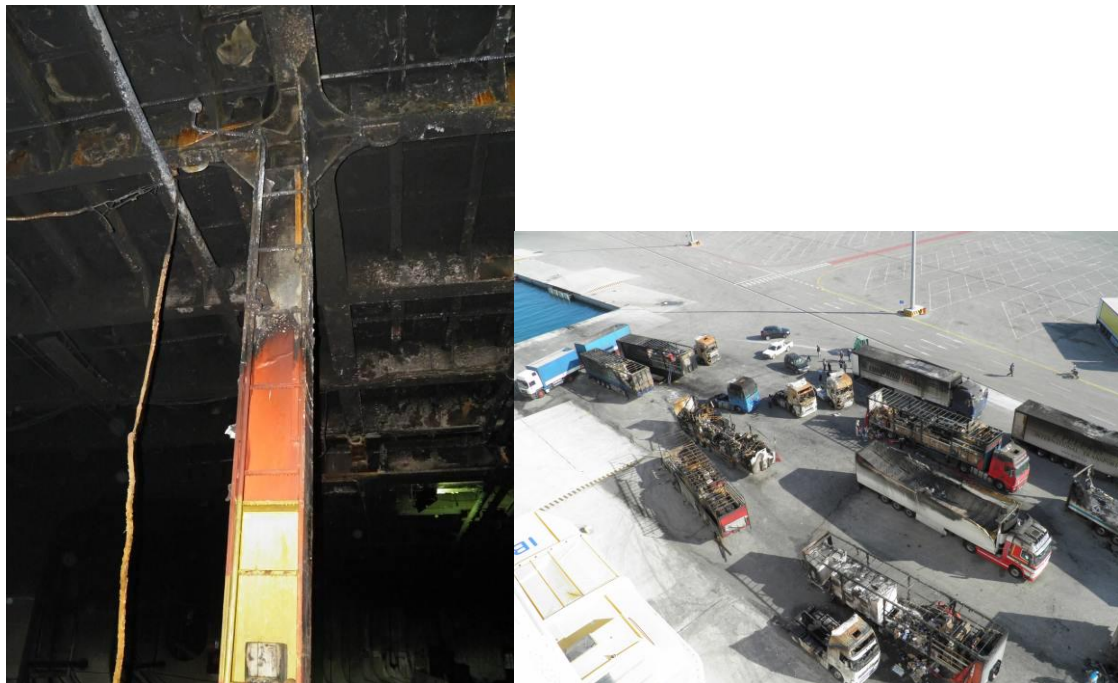
Φωτογραφίες από τις ζημιές που ενδεικτικά υπέστησαν η οροφή του γκαράζ και φορτηγά οχήματα πλαγιοδέτησε στον νέο λιμένα της Πάτρας και άμεσα κινήθηκε η διαδικασία αποβίβασης των επιβατών από τον δεξιό καταπέλτη της πρύμνης, η οποία διήρκεσε 15 λεπτά περίπου. Παράλληλα, πραγματοποιήθηκε η καταμέτρηση των επιβατών από στελέχη της Λιμενικής Αρχής με τη συνδρομή του πληρώματος του πλοίου και επιβεβαιώθηκε η ασφαλής αποβίβαση όλων των επιβατών.

Οι συνέπειες του εξεταζόμενου ατυχήματος περιορίστηκαν σε περιορισμένης έκτασης υλικές ζημιές στο πλοίο και σε εκτεταμένες υλικές ζημιές σε φορτηγά οχήματα ευρισκόμενα πλησίον της εστίας της πυρκαγιάς στο κυρίως γκαράζ του πλοίου.

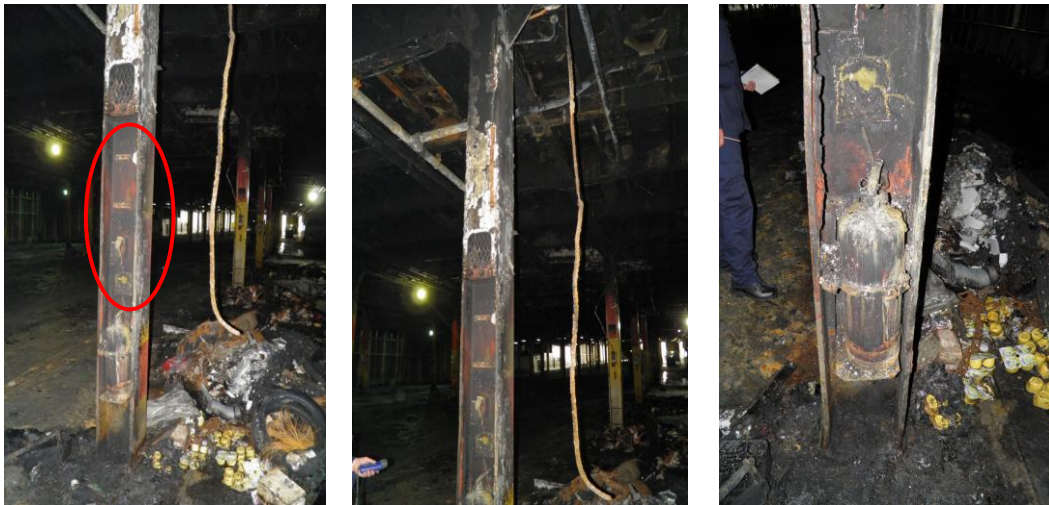
Ο στύλος μεταξύ των νομέων 219-221 ο οποίος εντοπίστηκε με αυξημένους δείκτες καύσης στην πρωραία του πλευρά, η βύση του ρευματοδότη και το κομμένο καλώδιο. Επίσης διακρίνονται τα σημάδια τήξης του υλικού του ρευματοδότη στον πυροσβεστήρα και στο δάπεδο.
