ΣΥΣΤΑΣΗ ΑΣΦΑΛΕΙΑΣ ΥΠ' ΑΡ.: 11/2013

Αριθμός εκθέσεως στην οποία διατυπώθηκε:	02/2013: Τραυματισμός ναυτικού στο Ε/Γ-Ο/Γ «ΝΗΣΟΣ ΚΕΦΑΛΟΝΙΑ» (Δείτε την έκθεση εδώ .)
Φορέας προς τον οποίο διατυπώθηκε:	Πλοίαρχος Ε/Γ-Ο/Γ «ΝΗΣΟΣ ΚΕΦΑΛΟΝΙΑ», Ν.Π.10280
Ημερομηνία κατά την οποία εκδόθηκε:	11/11/2014

Τραυματισμός ναυτικού σε Ε/Γ-Ο/Γ πλοίο

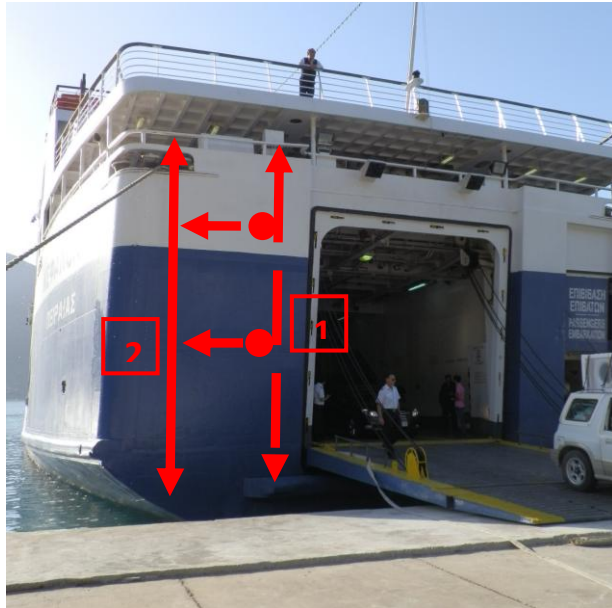
Το Ε/Γ-Ο/Γ κατέπλευσε στον λιμένα Αργοστολίου και πρυμνοδέτησε, καθόσον είχαν ολοκληρωθεί οι δρομολογιακές του υποχρεώσεις. Στον χώρο της πρύμνης για τη διαδικασία πρόσδεσης, βρισκόνταν τρεις ναύτες με επικεφαλής τον Ύπαρχο του πλοίου. Μετά την εκφόρτωση επιβατών και οχημάτων και λόγω των δυσμενών καιρικών συνθηκών που επικρατούσαν, το πλήρωμα συνέχισε τις εργασίες ενίσχυσης προσδέσεως του πλοίου, με σχοινιά κυρίως από την πλώρη («λεντίες»). Ένας εκ των ναυτών που εκτελούσε φυλακή στην πρύμνη του πλοίου, εκλήθη να μετακινήσει το σκοινί ανάρτησης ελαστικού παραβλήματος («λάστιχου»), το οποίο προστάτευετο αριστερό πρυμναίο ζωνάρι του

πλοίου από την πιθανότητα επαφής με τον προβλήτα λόγω των δυσμενών καιρικών συνθηκών που επικρατούσαν. Κατά την προσπάθειά του αυτή, ο ναύτης τραυματίστηκε στον αριστερό του αντίχειρα, με αποτέλεσμα να μεταφερθεί άμεσα στο τοπικό νοσοκομείο, όπου του παρασχέθηκε περίθαλψη και νοσηλεία.

Εικόνα 1: Τα σημεία αρχικής (θέση 1) και τελικής (θέση 2) ανακρέμασης του ελαστικού παραβλήματος.
