ΣΥΣΤΑΣΗ ΑΣΦΑΛΕΙΑΣ ΥΠ' ΑΡ.: 12/2012

Αριθμός εκθέσεως στην οποία διατυπώθηκε:	01/2012: Πυρκαγιά στο χώρο του γκαράζ του Ε/Γ-Ο/Γ "ΚΡΗΤΗ ΙΙ" (Δείτε την έκθεση εδώ .)
Φορέας προς τον οποίο διατυπώθηκε:	Πλοιοκτήτρια και Διαχειρίστρια εταιρεία του "ΚΡΗΤΗ ΙΙ"
Ημερομηνία κατά την οποία εκδόθηκε:	19/11/2014

Πυρκαγιά στο χώρο γκαράζ Ε/Γ-Ο/Γ πλοίου

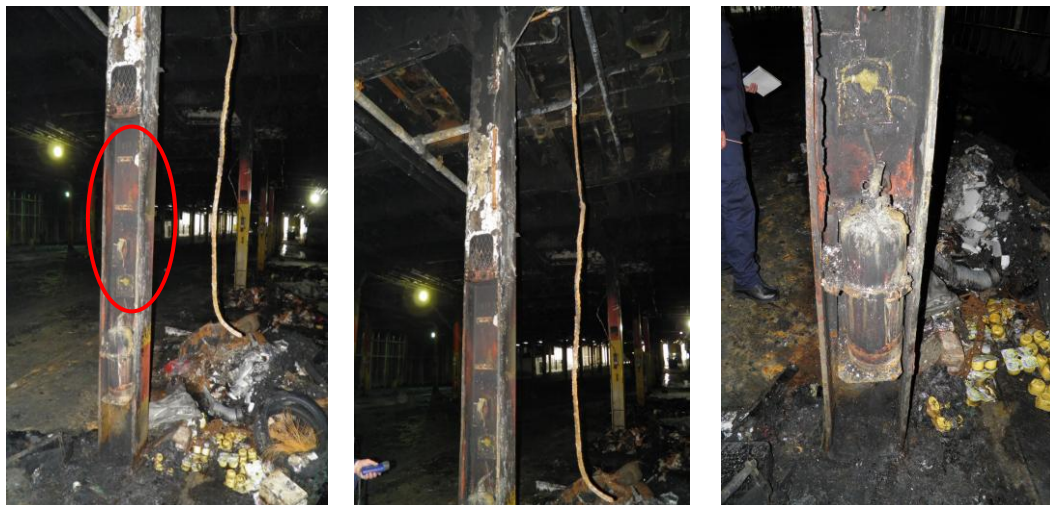
Ο στύλος μεταξύ των νομέων 219-221 ο οποίος εντοπίστηκε με αυξημένους δείκτες καύσης στην πρωραία του πλευρά, η βύση του ρευματοδότη και το κομμένο καλώδιο. Επίσης διακρίνονται τα σημάδια τήξης του υλικού του ρευματοδότη στον πυροσβεστήρα και στο δάπεδο.

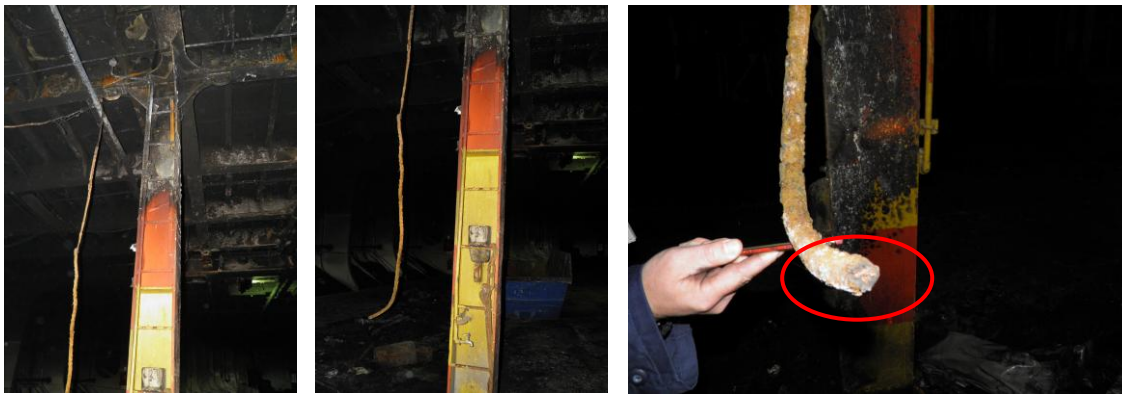
Η πυρμναία πλευρά του στύλου μεταξύ των νομέων 219-221 και το κομμένο καλώδιο.
