## ΣΥΣΤΑΣΗ ΑΣΦΑΛΕΙΑΣ ΥΠ' ΑΡ.: 12/2013

<b>Αριθμός εκθέσεως στην οποία διατυπώθηκε:</b>	02/2013: Τραυματισμός ναυτικού στο Ε/Γ-Ο/Γ «ΝΗΣΟΣ ΚΕΦΑΛΟΝΙΑ» (Δείτε την έκθεση <a href="#">εδώ</a> .)
<b>Φορέας προς τον οποίο διατυπώθηκε:</b>	Φορέας διαχείρισης λιμένα Αργοστολίου (Δημοτικό Λιμενικό Ταμείο Κεφαλληνίας και Ιθάκης)
<b>Ημερομηνία κατά την οποία εκδόθηκε:</b>	11/11/2014

### Τραυματισμός ναυτικού σε Ε/Γ-Ο/Γ πλοίο

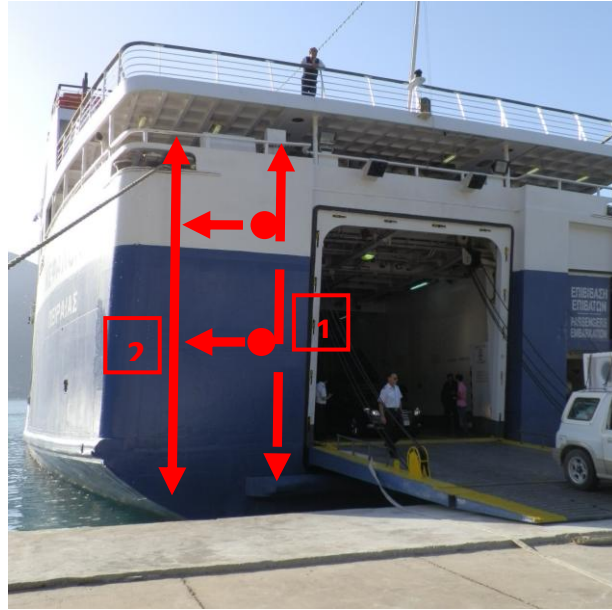
παραβλήματος («λάστιχου»), το οποίο προστατεύετο αριστερό πρυμναίο ζωνάρι του πλοίου από την πιθανότητα επαφής με τον προβλήτα λόγω των δυσμενών καιρικών συνθηκών που επικρατούσαν. Κατά την προσπάθειά του αυτή, ο ναύτης τραυματίστηκε στον αριστερό του αντίχειρα, με αποτέλεσμα να μεταφερθεί άμεσα στο τοπικό νοσοκομείο, όπου του παρασχέθηκε περίθαλψη και νοσηλεία.

**Εικόνα 1:** Τα σημεία αρχικής (θέση 1) και τελικής (θέση 2) ανακρέμασης του ελαστικού παραβλήματος.
