## ΣΥΣΤΑΣΗ ΑΣΦΑΛΕΙΑΣ ΥΠ' ΑΡ.: 13/2013

<b>Αριθμός εκθέσεως στην οποία διατυπώθηκε:</b>	03/2013: Βύθιση της φορτηγίδας «ΑΓΙΟΣ ΔΙΟΝΥΣΙΟΣ» (Δείτε την έκθεση <a href="#">εδώ</a> .)
<b>Φορέας προς τον οποίο διατυπώθηκε:</b>	Ιδιοκτήτης φορτηγίδας
<b>Ημερομηνία κατά την οποία εκδόθηκε:</b>	14/11/2014

#### Βύθιση φορτηγίδας

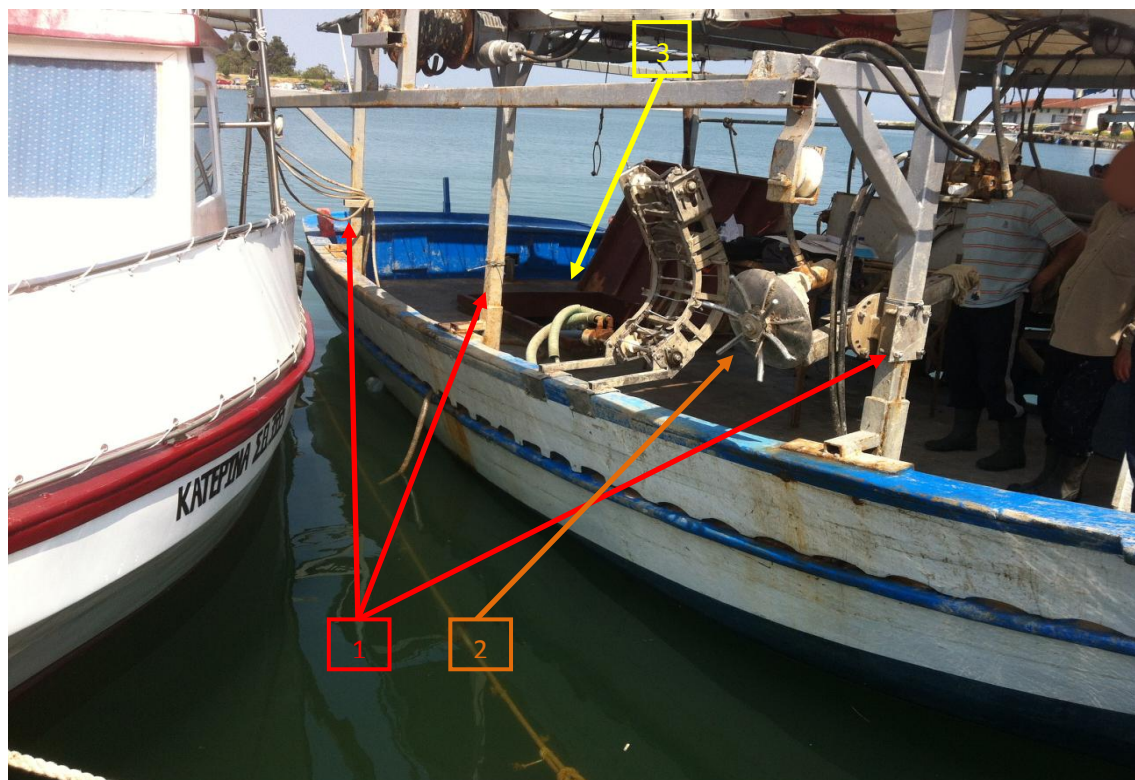
**Εικόνα 1:** Φωτογραφία του σκάφους όπου εμφανίζεται η κατασκευή για την ανακρέμαση των μυδιών (1), ο υδραυλικός μηχανισμός για την άρση των μυδιών από τη θάλασσα (2) και το κάλυμμα μηχανοστασίου(3).

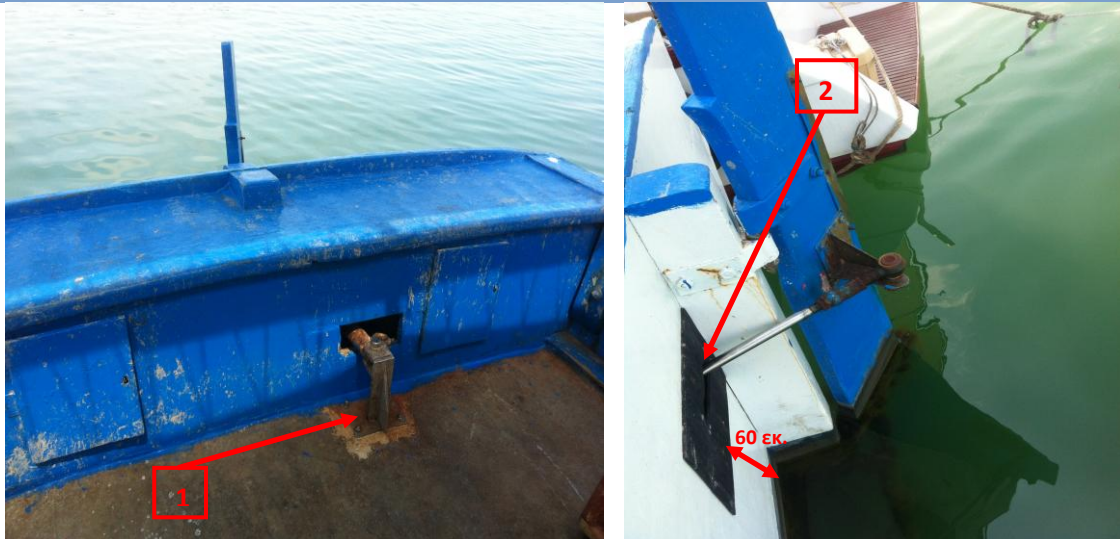
Σύμφωνα με τα συλλεχθέντα στοιχεία της διεξαχθείσας διερεύνησης, τεκμαίρεται ότι η βύθιση του σκάφους οφειλόταν σε εισροή υδάτων στον χώρο του μηχανοστασίου, ο οποίος προβλέπεται να είναι στεγανός. Η εν λόγω εισροή προήλθε από οπές στο πρυμναίο τμήμα του καταστρώματος και τον καθρέπτη της πρύμνης, από τις οποίες διερχόταν ο μηχανισμός πεδαλιουχίας. Η περιοχή των εν λόγω ανοιγμάτων καλυπτόταν από ξύλινη κατασκευή, η οποία δεν επέτρεπε τον εντοπισμό της εισροής από τον Κυβερνήτη ή τους επιβαίνοντες.

**Εικόνα 2:** Το σημείο έδρασης του μηχανισμού πηδαλίου (1) και το σημείο από το οποίο ο μηχανισμός διαπερνάει το περίβλημα του σκάφους καταλήγοντας στην άρμωση με το πηδάλιο (2).

Η αναγκαιότητα έκδοσης νέας Άδειας Εκτέλεσης Πλόων Επαγγελματικού σκάφους, μετά από μετασκευή και ο προσδιορισμός του μέγιστου επιτρεπόμενου βάρους φορτίου και επιβαινόντων και του ύψους εξάλων, σύμφωνα με τις διατάξεις του ΓΚΛ 23, όπως έχει τροποποιηθεί και ισχύει.
