ΣΥΣΤΑΣΗ ΑΣΦΑΛΕΙΑΣ ΥΠ' ΑΡ.: 15/2012

01/2012: Πυρκαγιά στο χώρο του γκαράζ του Ε/Γ-Ο/Γ "ΚΡΗΤΗ ΙΙ"
(Δείτε την έκθεση [εδώ.](#))

Πυρκαγιά στο χώρο γκαράζ Ε/Γ-Ο/Γ πλοίου

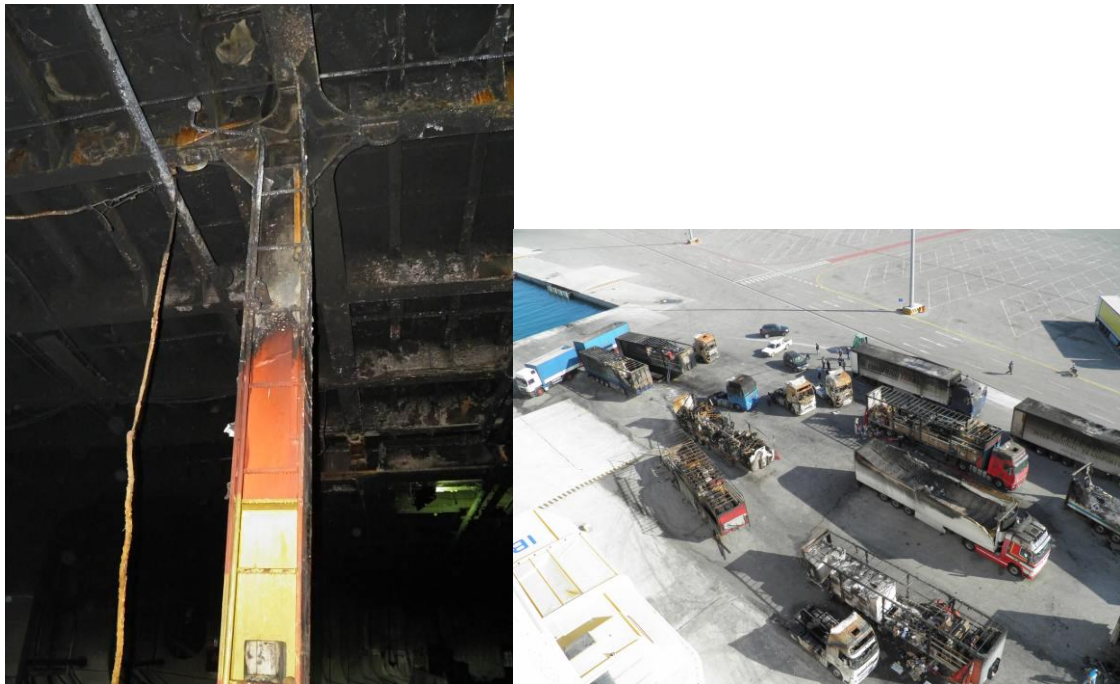
Φωτογραφίες από τις ζημιές που ενδεικτικά υπέστησαν η οροφή του γκαράζ και φορτηγά οχήματα πλαγιοδέτησε στον νέο λιμένα της Πάτρας και άμεσα κινήθηκε η διαδικασία αποβίβασης των επιβατών από τον δεξιό καταπέλτη της πρύμνης, η οποία διήρκεσε 15 λεπτά περίπου. Παράλληλα, πραγματοποιήθηκε η καταμέτρηση των επιβατών από στελέχη της Λιμενικής Αρχής με τη συνδρομή του πληρώματος του πλοίου και επιβεβαιώθηκε η ασφαλής αποβίβαση όλων των επιβατών.

Οι συνέπειες του εξεταζόμενου ατυχήματος περιορίστηκαν σε περιορισμένης έκτασης υλικές ζημιές στο πλοίο και σε εκτεταμένες υλικές ζημιές σε φορτηγά οχήματα ευρισκόμενα πλησίον της εστίας της πυρκαγιάς στο κυρίως γκαράζ του πλοίου.
