ΣΥΣΤΑΣΗ ΑΣΦΑΛΕΙΑΣ ΥΠ' ΑΡ.: 18/2013

Αριθμός εκθέσεως στην οποία διατυπώθηκε:	04/2013: Βύθιση του Ρ/Κ "ΑΡΤΕΜΙΣ V" από το Μ/Ν "JSM" (Δείτε την έκθεση εδώ.)
Φορέας προς τον οποίο διατυπώθηκε:	Αρμόδιες Υπηρεσίες του ΥΝΑ (ΚΕΕΠ/ΔΜΚ-ΔΕΠ)
Ημερομηνία κατά την οποία εκδόθηκε:	17/11/2014

Βύθιση ρυμουλκού σκάφους και θάνατος ναυτικού

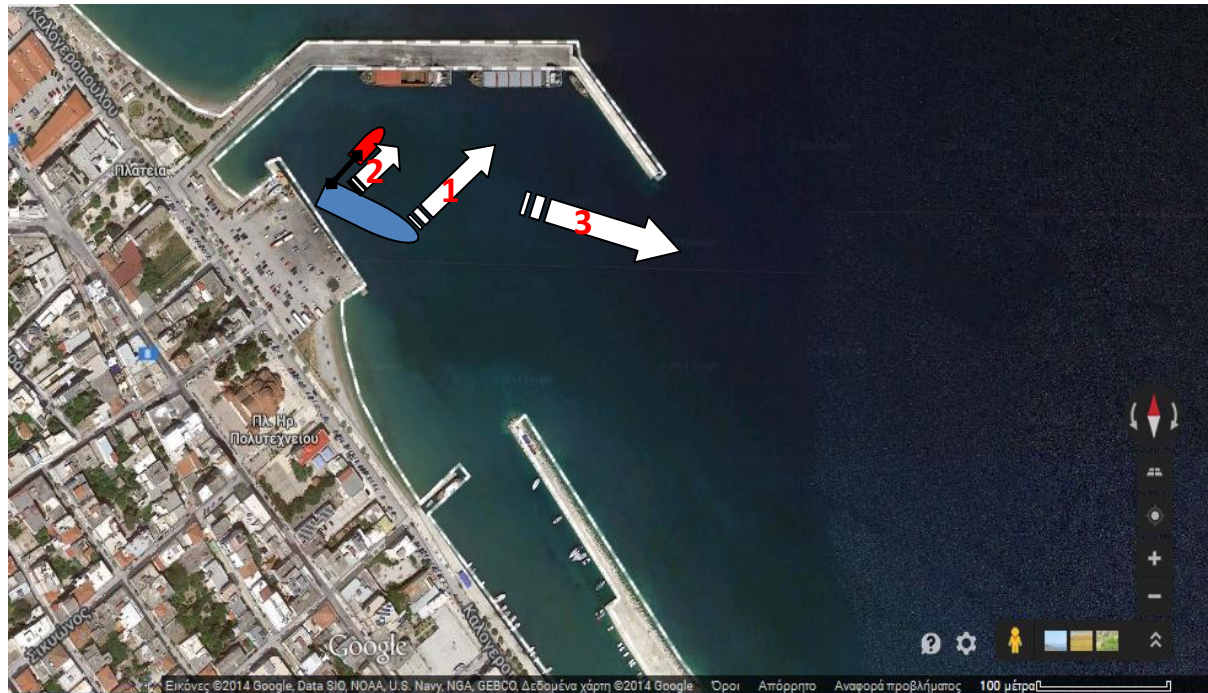
Εικόνα 1: σχεδιάγραμμα των κινήσεων τις οποίες σχεδίαζε να κάνει ο πλοίαρχος του JSM (γαλάζιο σκάφος):
(1) απομάκρυνση της πλώρης από την προβλήτα με χρήση ίδιων σχοινιών του πλοίου,
(2) απομάκρυνση σε μικρότερο βαθμό της πρύμνης του πλοίου από την προβλήτα με χρήση της έλξης του Ρ/Κ (ερυθρό σκάφος) και διαμόρφωση κατεύθυνσης προς την έξοδο του λιμένα
(3) έξοδος από το λιμένα με χρήση μηχανών πρόωσης του πλοίου.

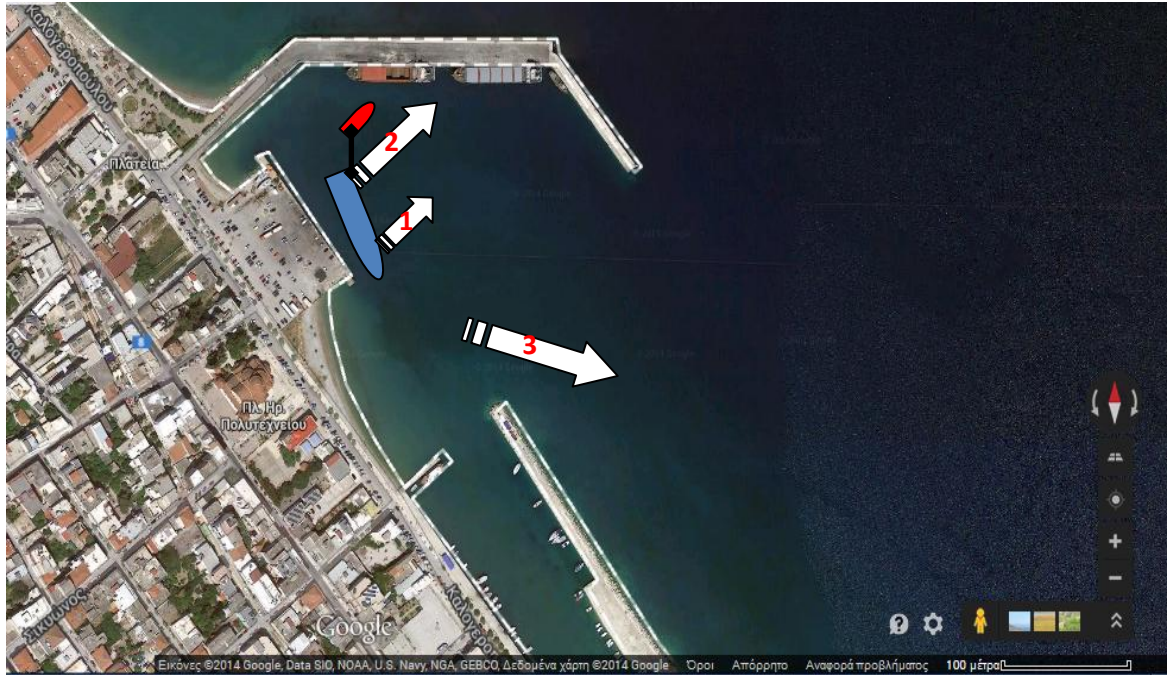
Εικόνα 2: σχεδιάγραμμα των κινήσεων τις οποίες έκανε το «JSM» (γαλάζιο σκάφος):

- (1) απομάκρυνση της πλώρης από τον προβλήτα με χρήση ίδιων σχοινιών του πλοίου,
- (2) απομάκρυνση σε μεγάλο βαθμό της πρύμνης του πλοίου από τον προβλήτα λόγω της έλξης του Ρ/Κ (ερυθρό σκάφος), με αποτέλεσμα η κατεύθυνση του πλοίου να μην είναι προς την έξοδο του λιμένα και να διαφαίνεται κίνδυνος προσάραξης στο λιμενοβραχίονα του αλιευτικού καταφυγίου
- (3) έξοδος από το λιμένα με χρήση μηχανών πρόωσης του πλοίου, παρασύροντας το Ρ/Κ στο βυθό.

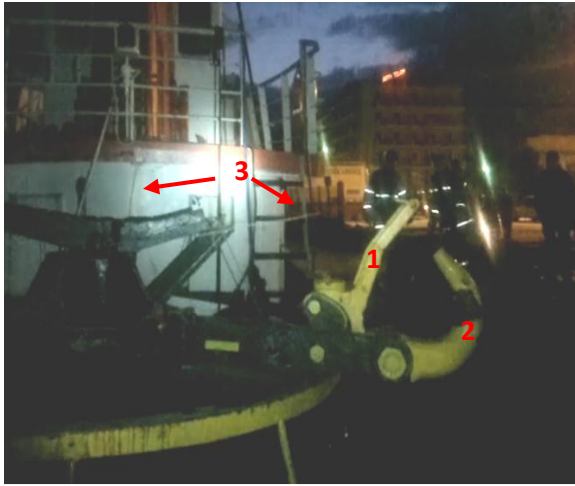
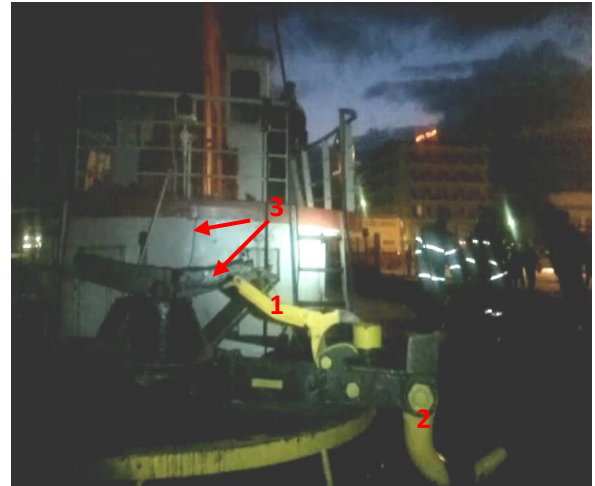
Επιπρόσθετα τα καιροστεγή – υδατοστεγή ανοίγματα του Ρ/Κ παρέμειναν ανοικτά κατά τη διάρκεια της ρυμούλκησης, ενώ η διάταξη απελευθέρωσης του ρυμουλκίου του Ρ/Κ δεν ήταν εργονομική, ιδιαίτερα για τη χρήση της υπό συνθήκες έκτακτης ανάγκης και επισφαλούς κλίσης του σκάφους, με αποτέλεσμα να μην πραγματοποιηθεί η απασφάλισή του όταν το Ρ/Κ ανέπτυξε αιφνίδια κλίση.

Εικόνα 3: Η διάταξη άμεσης απελευθέρωσης του άγκιστρου ρυμούλκησης του Ρ/Κ «ΑΡΤΕΜΙΣ V». Έχει αποτυπωθεί η κατάσταση πριν (αριστερά) και μετά (δεξιά) την απελευθέρωση. Διακρίνονται: 1: Βραχίονας ασφάλισης άγκιστρου, 2: Άγκιστρο ρυμούλκησης, 3: Συρματόσχοινο απασφάλισης, από το βραχίονα προς το χώρο πηδαλιουχίας.

- τη ρύθμιση θεμάτων που άπτονται της λειτουργίας του μηχανισμού απελευθέρωσης ρυμουλκίου των ρυμουλκών λιμένα, των ελέγχων και της περιοδικότητας αυτών .
- την υποχρεωτική πρόβλεψη εναλλακτικής διάταξης και θέσης απελευθέρωσης ρυμουλκίου.

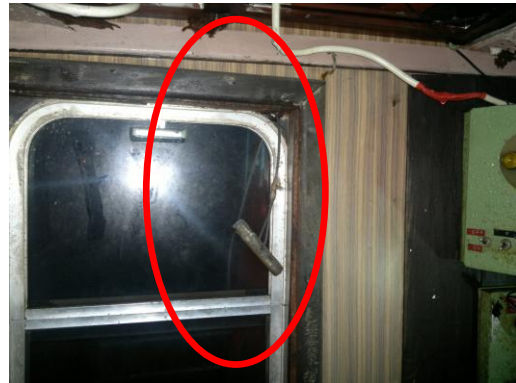
Εικόνα 4: Ο μοχλός απασφάλισης του συστήματος άμεσης απελευθέρωσης ρυμουλκίου στο χώρο πηδαλιουχίας του ΑΡΤΕΜΙΣ V.
