ΣΥΣΤΑΣΗ ΑΣΦΑΛΕΙΑΣ ΥΠ' ΑΡ.: 19/2013

Αριθμός εκθέσεως στην οποία διατυπώθηκε:	04/2013: Βύθιση του Ρ/Κ "ΑΡΤΕΜΙΣ V" από το Μ/Ν "JSM" (Δείτε την έκθεση εδώ .)
Φορέας προς τον οποίο διατυπώθηκε:	Αρμόδια Υπηρεσία του ΥΝΑ (ΚΕΕΠ/ΔΜΚ)
Ημερομηνία κατά την οποία εκδόθηκε:	17/11/2014

Βύθιση ρυμουλκού σκάφους και θάνατος ναυτικού

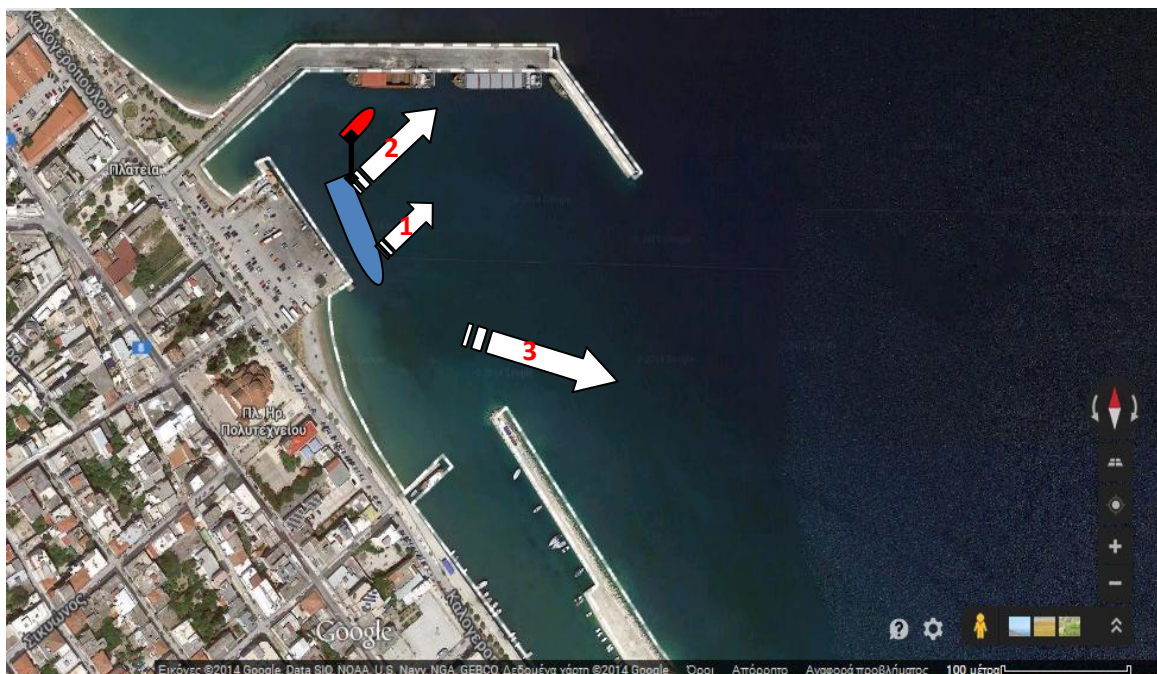
Ο χειρισμός του πλοίου για την αποφυγή της επικίνδυνης κατάστασης και εφόσον το Ρ/Κ δεν απελευθέρωνε το ρυμούλκιο, δημιούργησε αυξανόμενη κλίση προς τα δεξιά στο Ρ/Κ, με αποτέλεσμα αυτό να βυθιστεί σε σύντομο χρονικό διάστημα. Το πλοίο συνέχισε την κίνησή του και εξήλθε από το λιμένα, αφού παρέλαβε το ρυμούλκίό του το οποίο απελευθερώθηκε από το γάντζο του Ρ/Κ λόγω της άνωσης.

Εικόνα 2: σχεδιάγραμμα των κινήσεων τις οποίες έκανε το «JSM» (γαλάζιο σκάφος):

- (1) απομάκρυνση της πλήρης από τον προβλήτα με χρήση ιδίων σχοινιών του πλοίου,
- (2) απομάκρυνση σε μεγάλο βαθμό της πρύμνης του πλοίου από τον προβλήτα λόγω της έλξης του Ρ/Κ (ερυθρό σκάφος), με αποτέλεσμα η κατεύθυνση του πλοίου να μην είναι προς την έξοδο του λιμένα και να διαφαίνεται κίνδυνος προσάραξης στο λιμενοβραχίονα του αλιευτικού καταφυγίου
- (3) έξοδος από το λιμένα με χρήση μηχανών πρόωσης του πλοίου, παρασύροντας το Ρ/Κ στο βυθό.

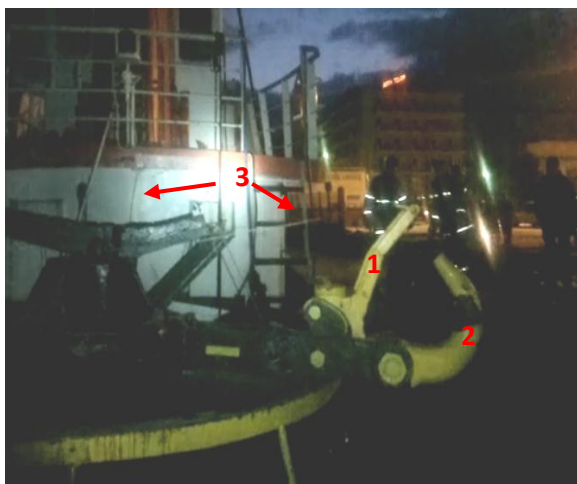
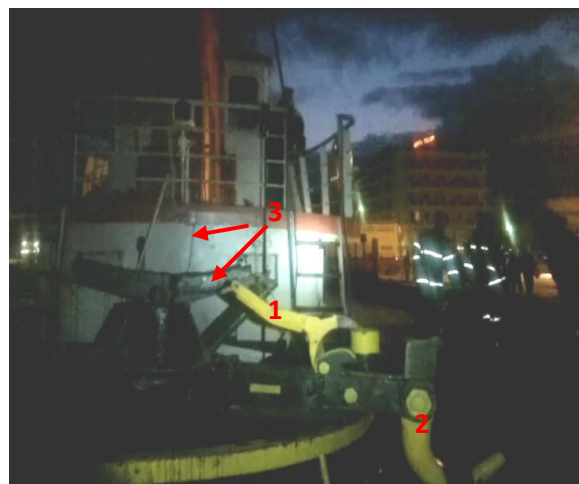
Επιπρόσθετα τα καιροστεγή – υδατοστεγή ανοίγματα του Ρ/Κ παρέμειναν ανοικτά κατά τη διάρκεια της ρυμούλκησης, ενώ η διάταξη απελευθέρωσης του ρυμουλκίου του Ρ/Κ δεν ήταν εργονομική, ιδιαίτερα για τη χρήση της υπό συνθήκες έκτακτης ανάγκης και επισφαλούς κλίσης του

σκάφους, με αποτέλεσμα να μην πραγματοποιηθεί η απασφάλισή του όταν το Ρ/Κ ανέπτυξε αιφνίδια κλίση

Εικόνα 3: Η διάταξη άμεσης απελευθέρωσης του άγκιστρου ρυμούλκησης του Ρ/Κ «ARTEMIS V». Έχει αποτυπωθεί η κατάσταση πριν (αριστερά) και μετά (δεξιά) την απελευθέρωση. Διακρίνονται: 1: Βραχίονας ασφάλισης άγκιστρου, 2: Άγκιστρο ρυμούλκησης, 3: Συρματόσχοινο απασφάλισης, από το βραχίονα προς το χώρο πηδαλιουχίας.

- την εργονομική διάταξη του τρόπου ενεργοποίησης του μηχανισμού απελευθέρωσης ρυμουλκίου των ρυμουλκών λιμένα.
- τη ρύθμιση των επιχειρησιακών δυνατοτήτων των ρυμουλκών λιμένος συναρτήσει των απαιτούμενων τεχνικών χαρακτηριστικών τους (ισχύς μηχανών, ελκτική ικανότητα ,κλπ.), καθώς και τη θέσπιση μέτρου περί διατήρησης των καιροστεγών και υδατοστεγών ανοιγμάτων σε κλειστή θέση κατά την εκτέλεση ρυμουλκίσεων με σχετική σήμανση επί αυτών.

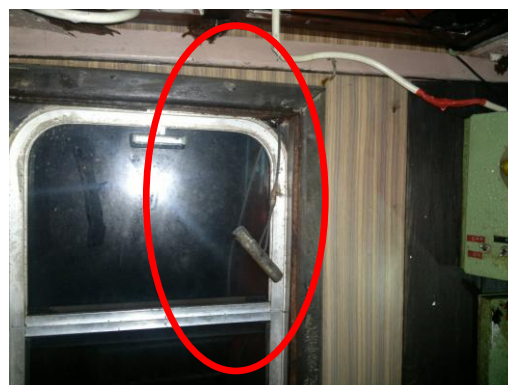
Εικόνα 4: Ο μοχλός απασφάλισης του συστήματος άμεσης απελευθέρωσης ρυμουλκίου στο χώρο πηδαλιουχίας του Π/Κ ARTEMIS V.
