## ΣΥΣΤΑΣΗ ΑΣΦΑΛΕΙΑΣ ΥΠ' ΑΡ.: 20/2013

<b>Αριθμός εκθέσεως στην οποία διατυπώθηκε:</b>	04/2013: Βύθιση του Ρ/Κ “ΑΡΤΕΜΙΣ V” από το Μ/Ν “JSM” (Δείτε την έκθεση <a href="#">εδώ.</a> )
-------------------------------------------------	--------------------------------------------------------------------------------------------------

### Βύθιση ρυμουλκού σκάφους και θάνατος ναυτικού

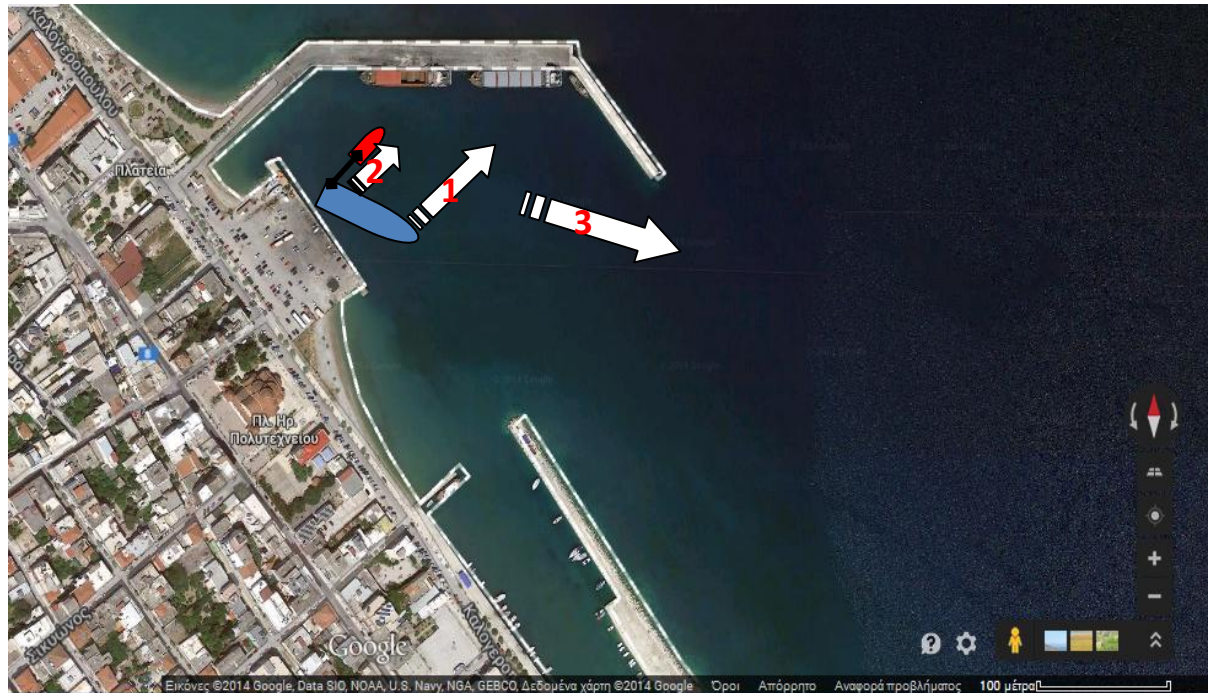
**Εικόνα 1:** σχεδιάγραμμα των κινήσεων τις οποίες σχεδίαζε να κάνει ο πλοίαρχος του JSM (γαλάζιο σκάφος):  
(1) απομάκρυνση της πλώρης από την προβλήτα με χρήση ίδιων σχοινιών του πλοίου,  
(2) απομάκρυνση σε μικρότερο βαθμό της πρύμνης του πλοίου από την προβλήτα με χρήση της έλξης του Ρ/Κ (ερυθρό σκάφος) και διαμόρφωση κατεύθυνσης προς την έξοδο του λιμένα  
(3) έξοδος από το λιμένα με χρήση μηχανών πρόωσης του πλοίου.

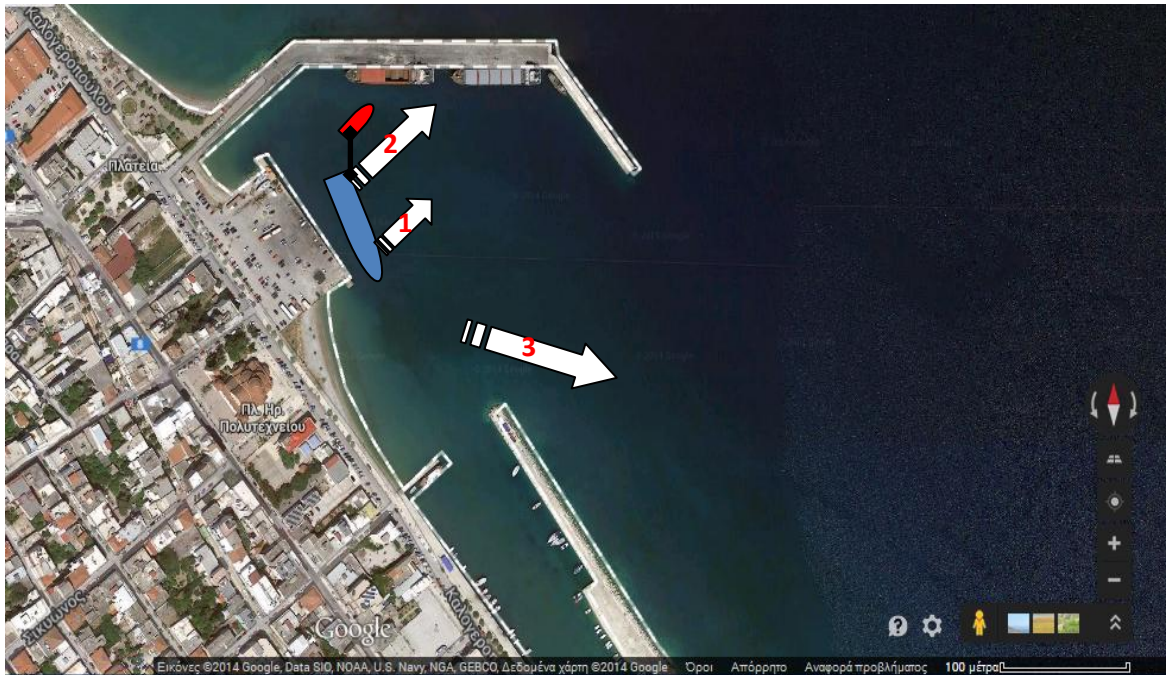
Ο χειρισμός του πλοίου για την αποφυγή της επικίνδυνης κατάστασης και εφόσον το Ρ/Κ δεν απελευθέρωνε το ρυμούλκιο, δημιούργησε αυξανόμενη κλίση προς τα δεξιά στο Ρ/Κ, με αποτέλεσμα αυτό να βυθιστεί σε σύντομο χρονικό διάστημα. Το πλοίο συνέχισε την κίνησή του και εξήλθε από το λιμένα, αφού παρέλαβε το ρυμούλκίό του το οποίο απελευθερώθηκε από το γάντζο του Ρ/Κ λόγω της άνωσης.

**Εικόνα 2:** σχεδιάγραμμα των κινήσεων τις οποίες έκανε το «JSM» (γαλάζιο σκάφος):  
 (1) απομάκρυνση της πλώρης από τον προβλήτα με χρήση ιδίων σχοινιών του πλοίου,  
 (2) απομάκρυνση σε μεγάλο βαθμό της πρύμνης του πλοίου από τον προβλήτα λόγω της έλξης του Ρ/Κ (ερυθρό σκάφος), με αποτέλεσμα η κατεύθυνση του πλοίου να μην είναι προς την έξοδο του λιμένα και να διαφαίνεται κίνδυνος προσάραξης στο λιμενοβραχίονα του αλιευτικού καταφυγίου  
 (3) έξοδος από το λιμένα με χρήση μηχανών πρόωσης του πλοίου, παρασύροντας το Ρ/Κ στο βυθό.  
 (Οι διαστάσεις των πλοίων και του ρυμουλκίου δεν είναι υπό κλίμακα. Πηγή χάρτη: GoogleMaps, <http://maps.google.com/>)

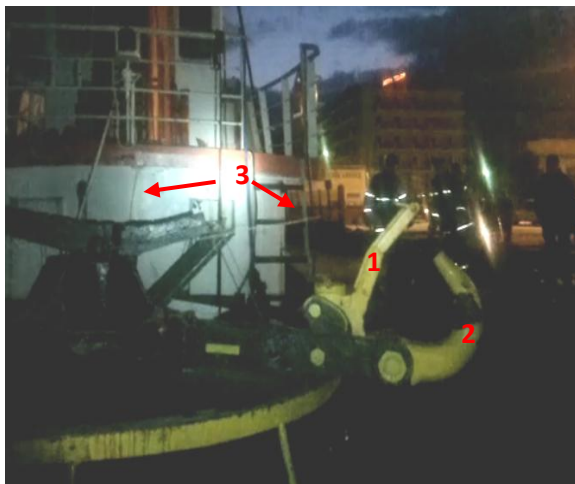
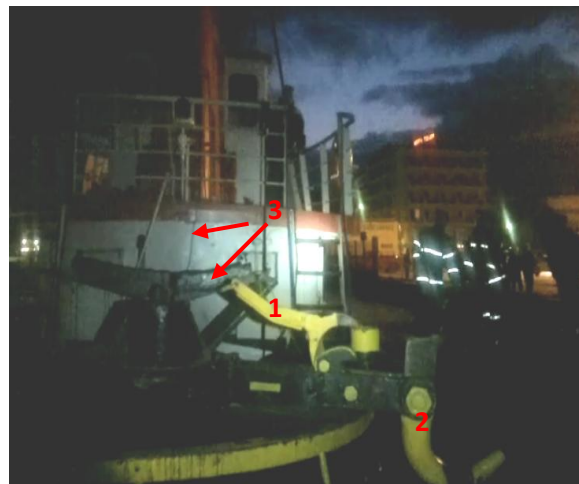
Σύμφωνα με τα συλλεχθέντα στοιχεία της διεξαχθείσας διερεύνησης, τεκμαίρεται ότι ο σχεδιασμός της διαδικασίας απόδεσης και απόπλου του Μ/Υ ήταν ελλιπής και δεν υπήρξε επαρκής ενημέρωση και συνεννόηση μεταξύ του Ρ/Κ και του Μ/Υ. Επίσης δεν πραγματοποιήθηκε από το Μ/Υ η προβλεπόμενη διαδικασία εκτίμησης κινδύνου (risk assessment). Επιπρόσθετα τα καιροστεγή – υδατοστεγή ανοίγματα του Ρ/Κ παρέμειναν ανοικτά κατά τη διάρκεια της ρυμούλκησης, ενώ η διάταξη απελευθέρωσης του ρυμουλκίου του Ρ/Κ δεν ήταν εργονομική, ιδιαίτερα για τη χρήση της υπό συνθήκες έκτακτης ανάγκης και επισφαλούς κλίσης του σκάφους, με αποτέλεσμα να μην πραγματοποιηθεί η απασφάλισή του όταν το Ρ/Κ ανέπτυξε αιφνίδια κλίση.

**Εικόνα 3:** Η διάταξη άμεσης απελευθέρωσης του άγκιστρου ρυμούλκησης του Ρ/Κ «ΑΡΤΕΜΙΣ V». Έχει αποτυπωθεί η κατάσταση πριν (αριστερά) και μετά (δεξιά) την απελευθέρωση. Διακρίνονται: 1: Βραχίονας ασφάλισης άγκιστρου, 2: Άγκιστρο ρυμούλκησης, 3: Συρματόσχοινο απασφάλισης, από το βραχίονα προς το χώρο πηδαλιουχίας.

Η υπενθύμιση προς τους κατάλληλους παραλήπτες της από 08-09-2003 κοινής εγκυκλίου των Επιτροπών Ναυτικής Ασφάλειας (MSC), Προστασίας Θαλασσίου Περιβάλλοντος (MEPC) και Διευκόλυνσης (FAL) του Διεθνούς Ναυτιλιακού Οργανισμού MSC/Circ.1101 - MEPC/Circ.409 - FAL/Circ.100, σχετικά με την έκδοση «Η χρήση ρυμουλκού στο λιμένα» του Ναυτιλιακού Ινστιτούτου (“Tug use in port”, The Nautical Institute, 2003).

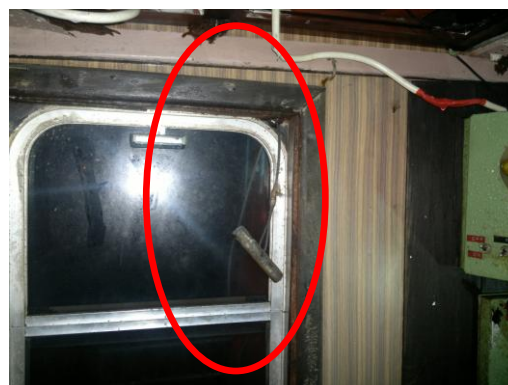
**Εικόνα 4:** Ο μοχλός απασφάλισης του συστήματος άμεσης απελευθέρωσης ρυμουλκίου στο χώρο πηδαλιουχίας του ΑΡΤΕΜΙΣ V.
