## ΣΥΣΤΑΣΗ ΑΣΦΑΛΕΙΑΣ ΥΠ' ΑΡ.: 21/2013

<b>Αριθμός εκθέσεως στην οποία διατυπώθηκε:</b>	04/2013: Βύθιση του Ρ/Κ "ΑΡΤΕΜΙΣ V" από το Μ/Ν "JSM" (Δείτε την έκθεση <a href="#">εδώ.</a> )
<b>Φορέας προς τον οποίο διατυπώθηκε:</b>	Λιμενική Αρχή Κορίνθου
<b>Ημερομηνία κατά την οποία εκδόθηκε:</b>	17/11/2014

### Βύθιση ρυμουλκού σκάφους και θάνατος ναυτικού

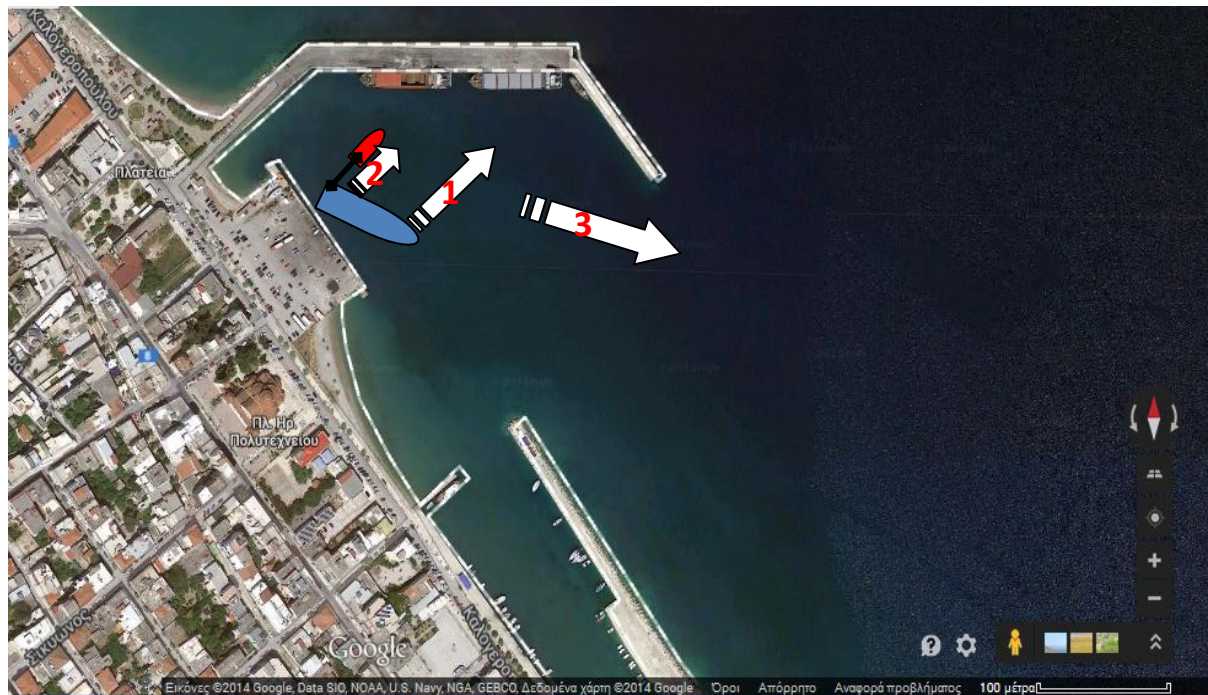
**Εικόνα 1:** σχεδιάγραμμα των κινήσεων τις οποίες σχεδίαζε να κάνει ο πλοίαρχος του JSM (γαλάζιο σκάφος):  
 (1) απομάκρυνση της πλώρης από την προβλήτα με χρήση ίδιων σχοινιών του πλοίου,  
 (2) απομάκρυνση σε μικρότερο βαθμό της πρύμνης του πλοίου από την προβλήτα με χρήση της έλξης του Ρ/Κ (ερυθρό σκάφος) και διαμόρφωση κατεύθυνσης προς την έξοδο του λιμένα  
 (3) έξοδος από το λιμένα με χρήση μηχανών πρόωσης του πλοίου.

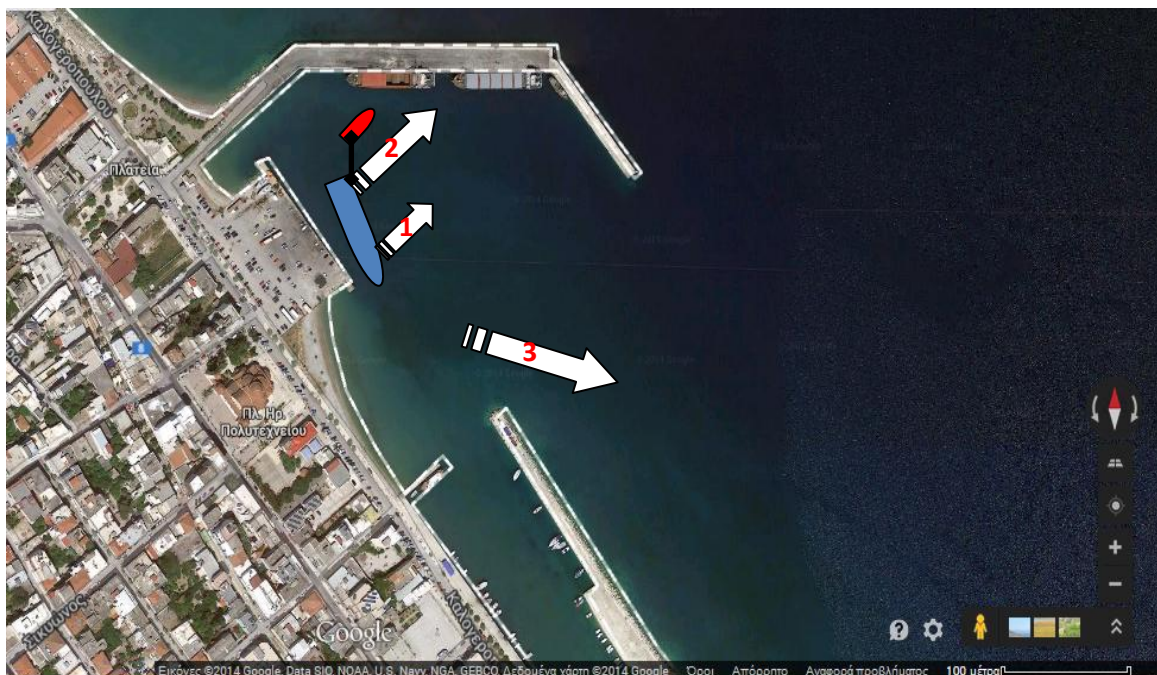
**Εικόνα 2:** σχεδιάγραμμα των κινήσεων τις οποίες έκανε το «JSM» (γαλάζιο σκάφος):

- (1) απομάκρυνση της πλώρης από τον προβλήτα με χρήση ίδιων σχοινιών του πλοίου,
  - (2) απομάκρυνση σε μεγάλο βαθμό της πρύμνης του πλοίου από τον προβλήτα λόγω της έλξης του Ρ/Κ (ερυθρό σκάφος), με αποτέλεσμα η κατεύθυνση του πλοίου να μην είναι προς την έξοδο του λιμένα και να διαφαίνεται κίνδυνος προσάραξης στο λιμενοβραχίονα του αλιευτικού καταφυγίου
  - (3) έξοδος από το λιμένα με χρήση μηχανών πρόωσης του πλοίου, παρασύροντας το Ρ/Κ στο βυθό.
- (Οι διαστάσεις των πλοίων και του ρυμουλκίου δεν είναι υπό κλίμακα. Πηγή χάρτη: GoogleMaps, <http://maps.google.com/>)

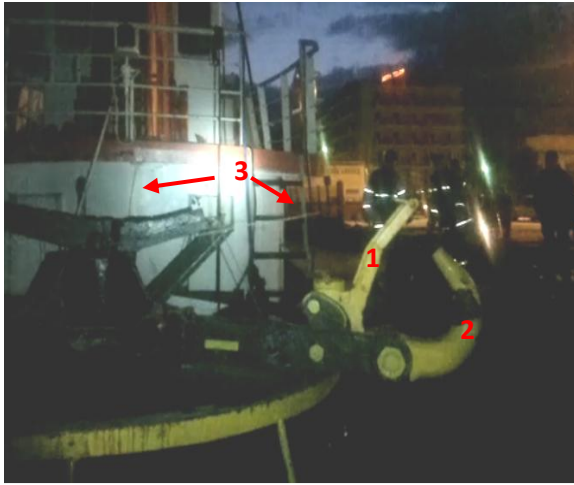
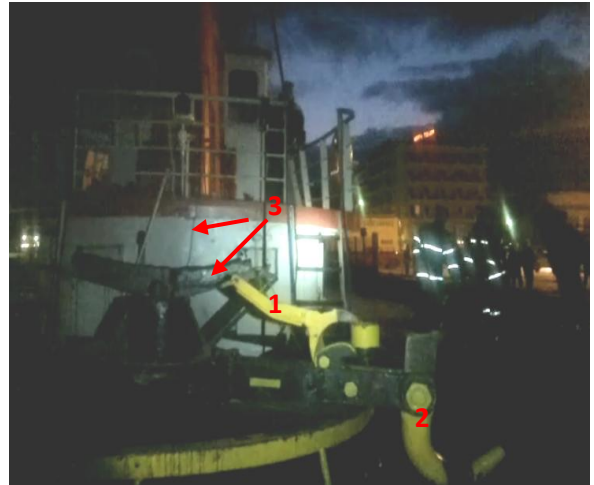
Σύμφωνα με τα συλλεχθέντα στοιχεία της διεξαχθείσας διερεύνησης, τεκμαίρεται ότι ο σχεδιασμός της διαδικασίας απόδοσης και απόπλου του Μ/Ν ήταν ελλιπής και δεν υπήρξε επαρκής ενημέρωση και συνεννόηση μεταξύ του Ρ/Κ και του Μ/Ν. Επίσης δεν πραγματοποιήθηκε από το Μ/Ν η προβλεπόμενη διαδικασία εκτίμησης κινδύνου (risk assessment). Επιπρόσθετα τα καιροστεγή – υδατοστεγή ανοίγματα του Ρ/Κ παρέμειναν ανοικτά κατά τη διάρκεια της ρυμούλκησης, ενώ η διάταξη απελευθέρωσης του ρυμουλκίου του Ρ/Κ δεν ήταν εργονομική, ιδιαίτερα για τη χρήση της υπό συνθήκες έκτακτης ανάγκης και επισφαλούς κλίσης του σκάφους, με αποτέλεσμα να μην πραγματοποιηθεί η απασφάλισή του όταν το Ρ/Κ ανέπτυξε αιφνίδια κλίση.

**Εικόνα 3:** Η διάταξη άμεσης απελευθέρωσης του άγκιστρου ρυμούλκησης του Ρ/Κ «ΑΡΤΕΜΙΣ V». Έχει αποτυπωθεί η κατάσταση πριν (αριστερά) και μετά (δεξιά) την απελευθέρωση. Διακρίνονται: 1: Βραχίονας ασφάλισης άγκιστρου, 2: Άγκιστρο ρυμούλκησης, 3: Συρματόσχοινο απασφάλισης, από το βραχίονα προς το χώρο πηδαλιουχίας.

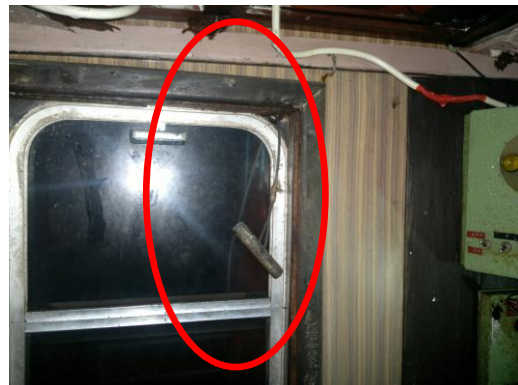
**Εικόνα 4:** Ο μοχλός απασφάλισης του συστήματος άμεσης απελευθέρωσης ρυμουλκίου στο χώρο πηδαλιουχίας του ΑΡΤΕΜΙΣ V.
