ΣΥΣΤΑΣΗ ΑΣΦΑΛΕΙΑΣ ΥΠ' ΑΡ.: 21/2015

03/2015: Θάνατος από ασφυξία του Ναύκληρου του Φ/Γ ΚΟΣΜΑΣ V, Σημαίας Παναμά, IMO 9445681, μετά την είσοδό του σε χώρο φορτίου.
(Δείτε την έκθεση [εδώ](#).)

ΠΛΗΡΟΦΟΡΙΕΣ ΑΤΥΧΗΜΑΤΟΣ

Θάνατος από ασφυξία του Ναύκληρου του Φ/Γ ΚΟΣΜΑΣ V, Σημαίας Παναμά, IMO 9445681, μετά την είσοδό του σε χώρο φορτίου

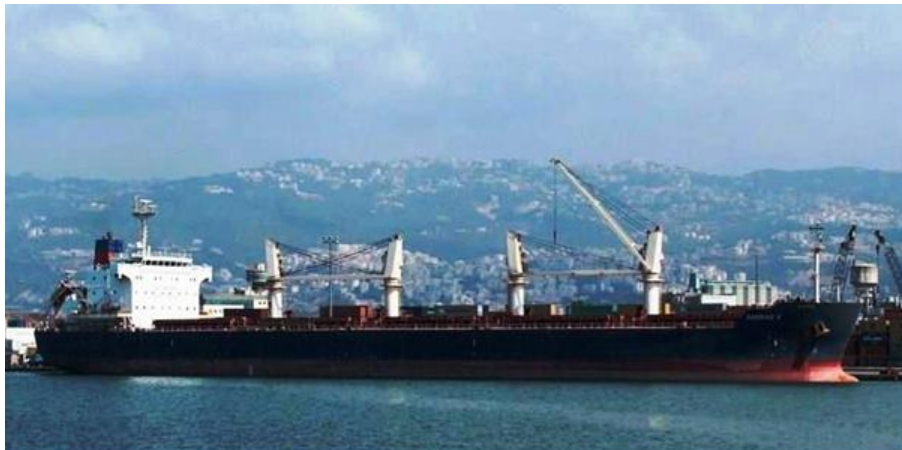
Το Φ/Γ
μεταφοράς
φορτίου
χύδην
KOSMAS V.
