ΣΥΣΤΑΣΗ ΑΣΦΑΛΕΙΑΣ ΥΠ' ΑΡ.: 22/2013

Αριθμός εκθέσεως στην οποία διατυπώθηκε:	04/2013: Βύθιση του Ρ/Κ "ARTEMIS V" από το Μ/Υ "JSM" (Δείτε την έκθεση εδώ .)
Φορέας προς τον οποίο διατυπώθηκε:	Ενώσεις Ρυμουλκών και Ναυαγοσωστικών πλοίων
Ημερομηνία κατά την οποία εκδόθηκε:	17/11/2014

Βύθιση ρυμουλκού σκάφους και θάνατος ναυτικού

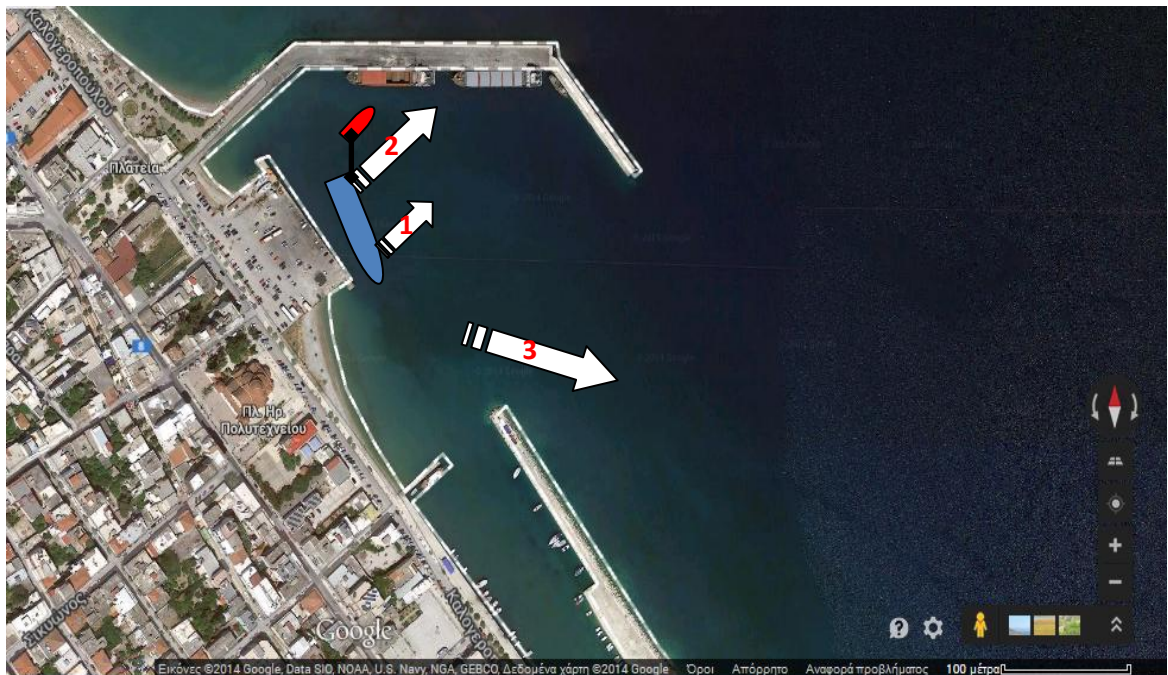
Εικόνα 2: σχεδιάγραμμα των κινήσεων τις οποίες έκανε το «JSM» (γαλάζιο σκάφος):

- (1) απομάκρυνση της πλώρης από τον προβλήτα με χρήση ίδιων σχοινιών του πλοίου,
 - (2) απομάκρυνση σε μεγάλο βαθμό της πρύμνης του πλοίου από τον προβλήτα λόγω της έλξης του Ρ/Κ (ερυθρό σκάφος), με αποτέλεσμα η κατεύθυνση του πλοίου να μην είναι προς την έξοδο του λιμένα και να διαφαίνεται κίνδυνος προσάραξης στο λιμενοβραχίονα του αλιευτικού καταφυγίου
 - (3) έξοδος από το λιμένα με χρήση μηχανών πρόωσης του πλοίου, παρασύροντας το Ρ/Κ στο βυθό.
- (Οι διαστάσεις των πλοίων και του ρυμουλκίου δεν είναι υπό κλίμακα. Πηγή χάρτη: GoogleMaps, <http://maps.google.com/>)

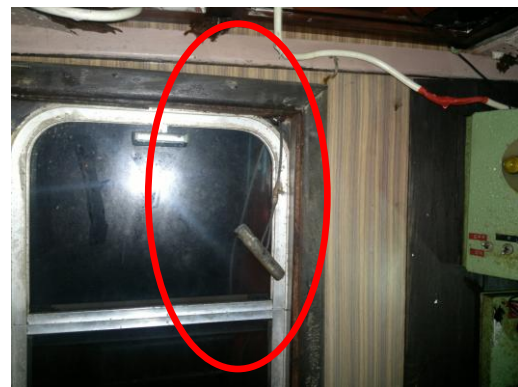
Εικόνα 4: Ο μοχλός απασφάλισης του συστήματος άμεσης απελευθέρωσης ρυμουλκίου στο χώρο πηδαλιουχίας του ΑΡΤΕΜΙΣ V.

Η ενημέρωση των μελών των Ενώσεων Ρυμουλκών και Ναυαγοσωστικών σχετικά με τη σημαντικότητα διατήρησης των χαρακτηρισμένων ως υδατοστεγών και καιροστεγών ανοιγμάτων των ρυμουλκών σε κλειστή θέση όταν εκτελούν ρυμουλκικές υπηρεσίες, καθώς και την εκτέλεση από τα πληρώματα των Ρ/Κ, δοκιμής του μηχανισμού απελευθέρωσης ρυμουλκίου πριν από κάθε ρυμούλκηση.
