ΣΥΣΤΑΣΗ ΑΣΦΑΛΕΙΑΣ ΥΠ' ΑΡ.: 23/2013

Αριθμός εκθέσεως στην οποία διατυπώθηκε:	04/2013: Βύθιση του Ρ/Κ «ΑΡΤΕΜΙΣ V» από το Μ/Ν “JSM” (Δείτε την έκθεση εδώ .)
Φορέας προς τον οποίο διατυπώθηκε:	Διαχειρίστρια εταιρεία του Ρ/Κ «ΑΡΤΕΜΙΣ V»
Ημερομηνία κατά την οποία εκδόθηκε:	17/11/2014

Βύθιση ρυμουλκού σκάφους και θάνατος ναυτικού

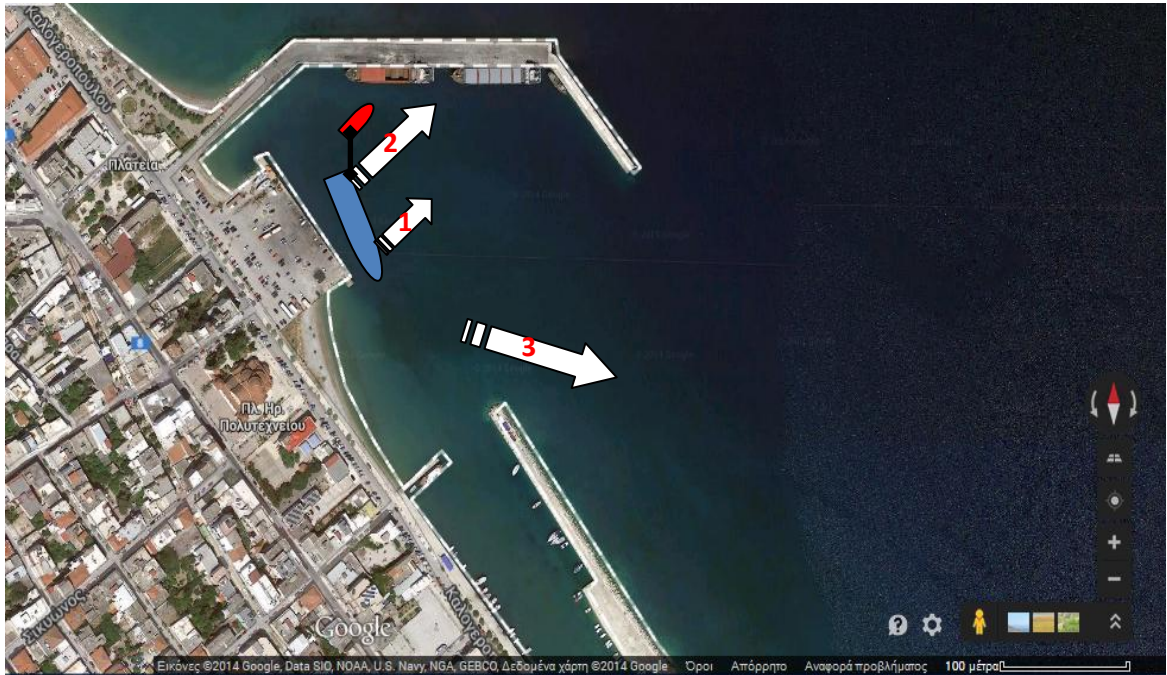
Εικόνα 2: σχεδιάγραμμα των κινήσεων τις οποίες έκανε το «JSM» (γαλάζιο σκάφος):

- (1) απομάκρυνση της πλώρης από τον προβλήτα με χρήση ίδιων σχοινιών του πλοίου,
 - (2) απομάκρυνση σε μεγάλο βαθμό της πρύμνης του πλοίου από τον προβλήτα λόγω της έλξης του Ρ/Κ (ερυθρό σκάφος), με αποτέλεσμα η κατεύθυνση του πλοίου να μην είναι προς την έξοδο του λιμένα και να διαφαίνεται κίνδυνος προσάραξης στο λιμενοβραχίονα του αλιευτικού καταφυγίου
 - (3) έξοδος από το λιμένα με χρήση μηχανών πρόωσης του πλοίου, παρασύροντας το Ρ/Κ στο βυθό.
- (Οι διαστάσεις των πλοίων και του ρυμουλκίου δεν είναι υπό κλίμακα. Πηγή χάρτη: GoogleMaps, <http://maps.google.com/>)

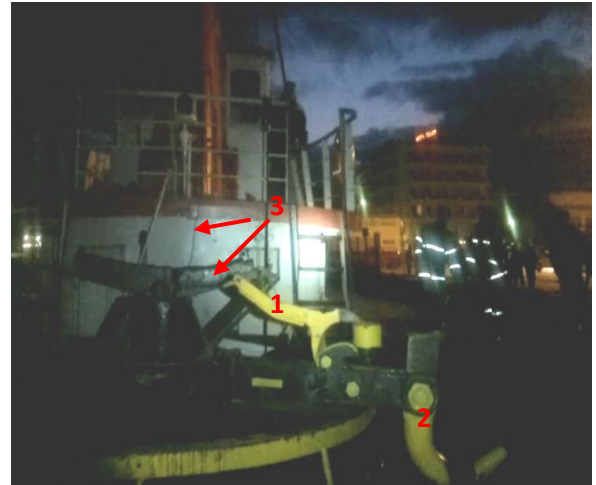
Σύμφωνα με τα συλλεχθέντα στοιχεία της διεξαχθείσας διερεύνησης, τεκμαίρεται ότι ο σχεδιασμός της διαδικασίας απόδοσης και απόπλου του Μ/Ν ήταν ελλιπής και δεν υπήρξε επαρκής ενημέρωση και συνεννόηση μεταξύ του Ρ/Κ και του Μ/Ν. Επίσης δεν πραγματοποιήθηκε από το Μ/Ν η προβλεπόμενη διαδικασία εκτίμησης κινδύνου (risk assessment). Επιπρόσθετα τα καιροστεγή – υδατοστεγή ανοίγματα του Ρ/Κ παρέμειναν ανοικτά κατά τη διάρκεια της ρυμούλκησης, ενώ η διάταξη απελευθέρωσης του ρυμουλκίου του Ρ/Κ δεν ήταν εργονομική, ιδιαίτερα για τη χρήση της υπό συνθήκες έκτακτης ανάγκης και επισφαλούς κλίσης του σκάφους, με αποτέλεσμα να μην πραγματοποιηθεί η απασφάλισή του όταν το Ρ/Κ ανέπτυξε αιφνίδια κλίση.

Εικόνα 3: Η διάταξη άμεσης απελευθέρωσης του άγκιστρου ρυμούλκησης του Ρ/Κ «ΑΡΤΕΜΙΣ V». Έχει αποτυπωθεί η κατάσταση πριν (αριστερά) και μετά (δεξιά) την απελευθέρωση. Διακρίνονται: 1: Βραχίονας ασφάλισης άγκιστρου, 2: Άγκιστρο ρυμούλκησης, 3: Συρματόσχοινο απασφάλισης, από το βραχίονα προς το χώρο πηδαλιουχίας.

Η μέριμνα, από τις διαχειρίστριες εταιρείες των Ρ/Κ, για την εγκατάσταση εναλλακτικής διάταξης απελευθέρωσης ρυμουλκίου σε διαφορετική θέση από τη γέφυρα, στα Ρ/Κ τα οποία δε διαθέτουν αντίστοιχη διάταξη.
