ΣΥΣΤΑΣΗ ΑΣΦΑΛΕΙΑΣ ΥΠ' ΑΡ.: 23/2015

03/2015: Θάνατος από ασφυξία του Ναύκληρου του Φ/Γ ΚΟΣΜΑΣ V, Σημαίας Παναμά, IMO 9445681, μετά την είσοδό του σε χώρο φορτίου.
(Δείτε την έκθεση [εδώ](#).)

Θάνατος από ασφυξία του Ναύκληρου του Φ/Γ ΚΟΣΜΑΣ V, Σημαίας Παναμά, IMO 9445681, μετά την είσοδό του σε χώρο φορτίου

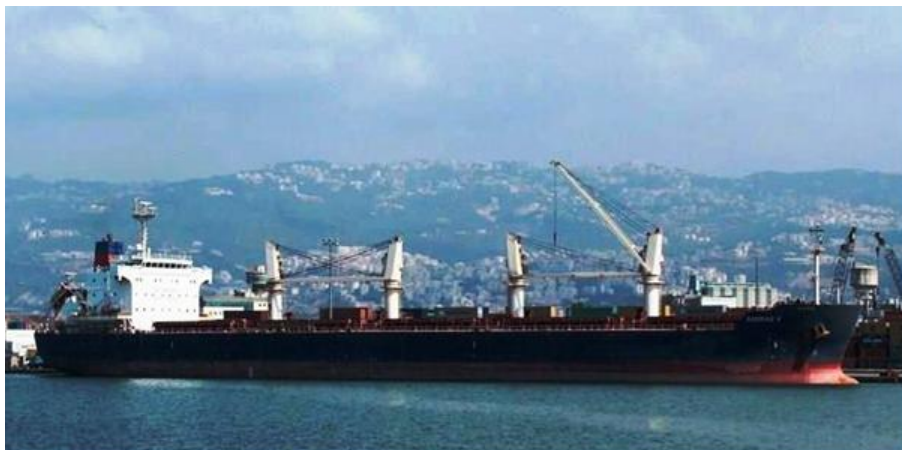
Το Φ/Γ
μεταφοράς
φορτίου
χύδην
KOSMAS V.
