Σύσταση Ασφαλείας Υπ' αριθ.: 24/2015

Τύπος πλοίου: Επιβατηγό Οχηματαγωγό
Έτος κατασκευής: 2000

ΠΡΟΣΑΡΑΞΗ ΤΟΥ Ε/Γ-Ο/Γ «ΑΛΕΞΑΝΔΡΟΣ», Ν.Π. 10767

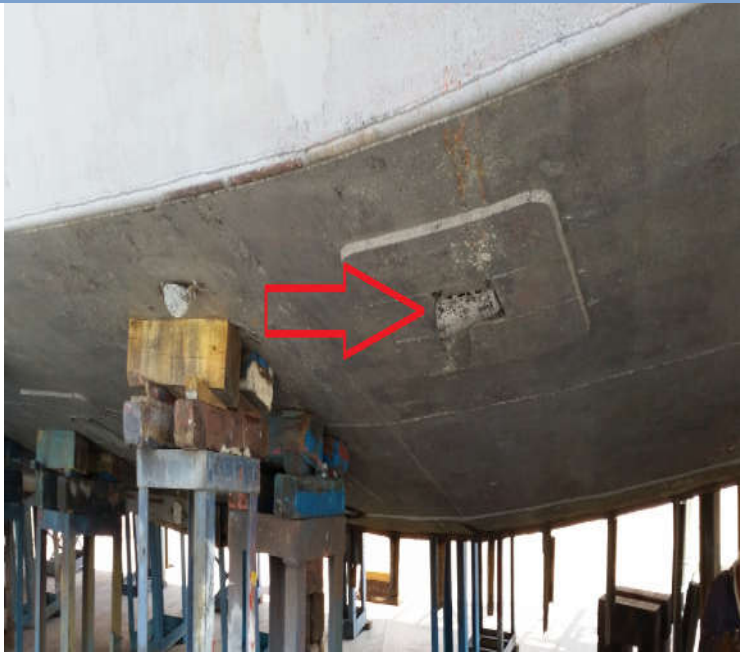
Εικόνα 1

Το ΑΛΕΞΑΝΔΡΟΣ υπέστη υλικές ζημιές στα ελάσματα του πρωραίου τμήματος των υφάλων του και συγκεκριμένα ρήγμα πρύμνηθεν του νομέα 20, διαστάσεων 0,20 μ X 0,20 μ. (εικόνα 1) και εσωκοιλώματα στο περίβλημα του πυθμένα του πλοίου. Πρόσθετα, υπέστη στρεβλώσεις στα τέσσερα πτερύγια της αριστερής έλικας (εικόνα 2) με συνέπεια την αδυναμία λειτουργίας της αριστερής κύριας μηχανής. Οι υλικές ζημιές δεν εμπόδισαν ωστόσο την αποκόλληση του πλοίου από τον ύφαλο.
