ΣΥΣΤΑΣΗ ΑΣΦΑΛΕΙΑΣ ΥΠ' ΑΡ.: 25/2013

Αριθμός εκθέσεως στην οποία διατυπώθηκε:	05/2013: Θάνατος επισκέπτη στο Ε/Γ-Ο/Γ “ΝΗΣΟΣ ΡΟΔΟΣ” (Δείτε την έκθεση εδώ .)
Φορέας προς τον οποίο διατυπώθηκε:	Πλοιοκτήτρια / Διαχειρίστρια εταιρεία του Ε/Γ-Ο/Γ “ΝΗΣΟΣ ΡΟΔΟΣ”
Ημερομηνία κατά την οποία εκδόθηκε:	26/11/2014

Θανάσιμος τραυματισμός επισκέπτη σε Ε/Γ-Ο/Γ

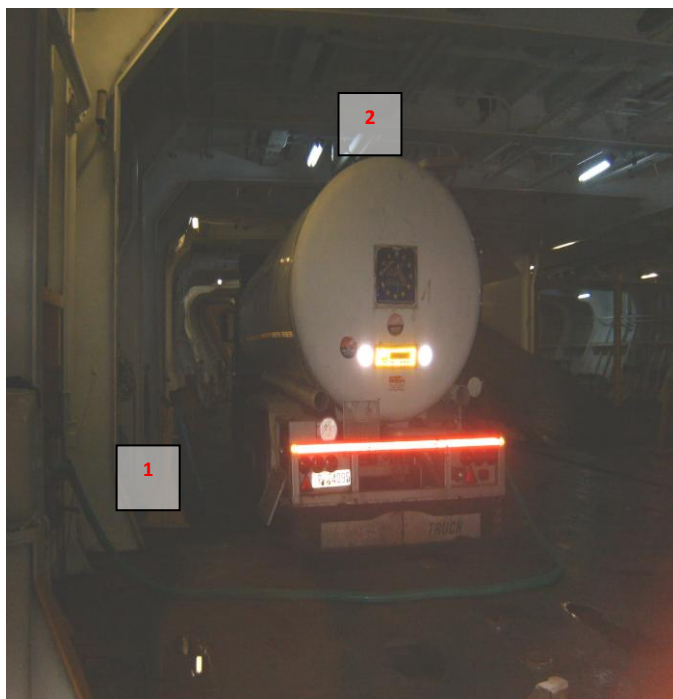
Εικόνα 1: Το βυτιοφόρο όχημα σταθμευμένο στο σημείο υδροληψίας, στο γκαράζ του Ε/Γ-Ο/Γ «ΝΗΣΟΣ ΡΟΔΟΣ». Διακρίνεται ο αγωγός υδροδότησης, συνδεδεμένος στη λήψη του δικτύου υδροληψίας του πλοίου. Σημειώνονται (1) η θέση του ναυκλήρου και (2) η θέση του οδηγού κατά την εξέλιξη του περιστατικού.

Ακολούθησαν οι διαδικασίες για τη σύνδεση των αγωγών και την έναρξη της υδροδότησης, στις οποίες συμπεριλαμβανόταν και η απασφάλιση των εξαεριστικών του βυτίου. Ο Ναύκληρος του πλοίου βρισκόταν στο σημείο σύνδεσης του δικτύου του πλοίου με τον αγωγό του βυτίου και ο οδηγός είχε ανέβει επί της οροφής της δεξαμενής του βυτιοφόρου οχήματος για την απασφάλιση των εξαεριστικών.
