ΣΥΣΤΑΣΗ ΑΣΦΑΛΕΙΑΣ ΥΠ' ΑΡ.: 26/2013

Αριθμός εκθέσεως στην οποία διατυπώθηκε:	05/2013: Θάνατος επισκέπτη στο Ε/Γ-Ο/Γ “ΝΗΣΟΣ ΡΟΔΟΣ” (Δείτε την έκθεση εδώ .)
Φορέας προς τον οποίο διατυπώθηκε:	Πλοιοκτήτρια / Διαχειρίστρια εταιρεία του Ε/Γ-Ο/Γ “ΝΗΣΟΣ ΡΟΔΟΣ”
Ημερομηνία κατά την οποία εκδόθηκε:	26/11/2014

Θανάσιμος τραυματισμός επισκέπτη σε Ε/Γ-Ο/Γ

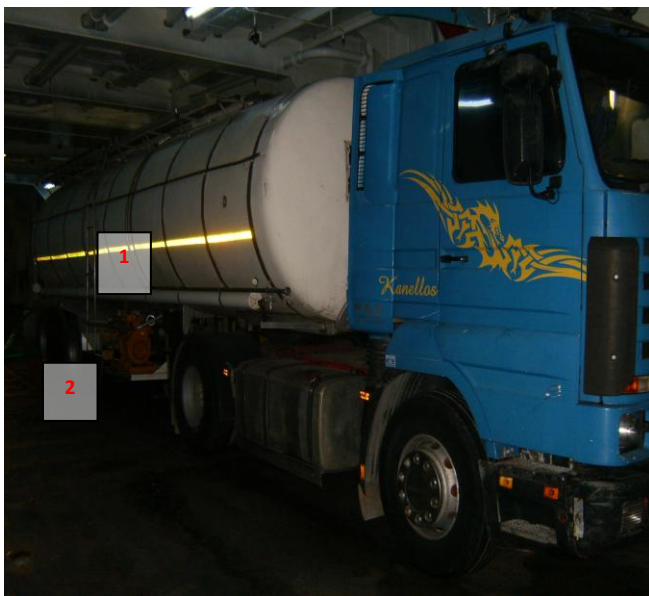
Εικόνα 2: Το βυτιοφόρο όχημα σταθμευμένο στο σημείο υδροδότησης, στο γκαράζ του Ε/Γ-Ο/Γ «ΝΗΣΟΣ ΡΟΔΟΣ». Διακρίνεται η πλευρική δεξιά κλίμακα του βυτίου (1) και το σημείο όπου βρέθηκε ο τραυματίας (2).

Σύμφωνα με το πόρισμα της σχετικής ιατροδικαστικής έκθεσης, η απώλεια της ζωής του επισκέπτη του Ε/Γ-Ο/Γ επήλθε «συνεπεία κακώσεων κεφαλής, αυχένος και θώρακος, συμβατών με πτώση» και κατά συνέπεια έχει προέλθει από πτώση του από την κλίμακα του βυτίου του βυτιοφόρου οχήματος.

Σημειώνεται ότι δεν είχε πραγματοποιηθεί εκτίμηση κινδύνου για τη διαδικασία υδροληψίας του πλοίου, ενώ ο συνοδηγός του βυτιοφόρου οχήματος, επιβαίνων στην καμπίνα του φορτηγού, εισήλθε στο χώρο του κυρίως γκαράζ ως επισκέπτης, χωρίς να ελεγχθεί από το προσωπικό του πλοίου και χωρίς να συνοδευτεί από μέλος του πληρώματος, όπως προβλέπεται στο Εγχειρίδιο Ασφαλούς Διαχείρισης του πλοίου και στο Σύστημα Ασφαλείας Πλοίου.

Η ένταξη της λειτουργίας υδροληψίας του πλοίου στη διαδικασία εκτίμησης κινδύνου.
