Σύσταση Ασφαλείας Υπ' αριθ.: 26/2015

ΠΡΟΣΑΡΑΞΗ ΤΟΥ Ε/Γ-Ο/Γ «ΑΛΕΞΑΝΔΡΟΣ», Ν.Π. 10767

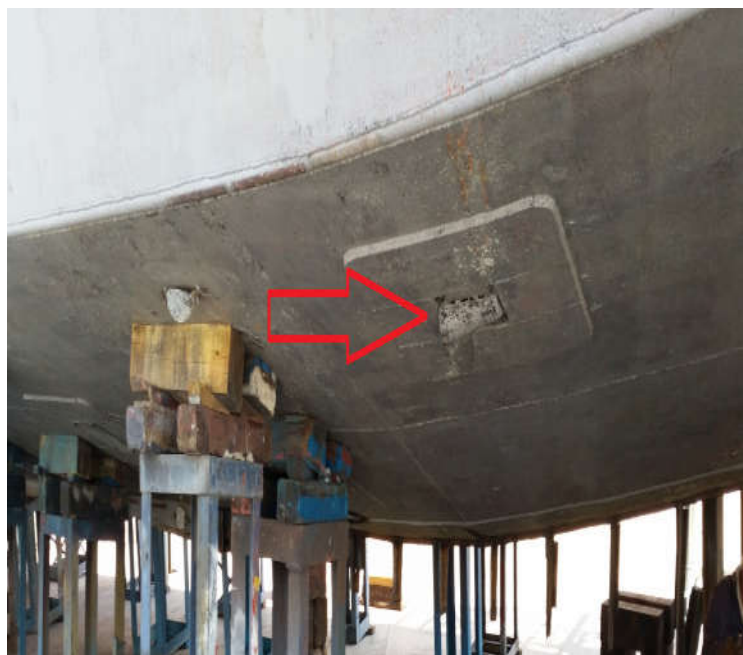
Εικόνα 1

Το ΑΛΕΞΑΝΔΡΟΣ υπέστη υλικές ζημιές στα ελάσματα του πρωραίου τμήματος των υφάλων του και συγκεκριμένα ρήγμα πρύμνηθεν του νομέα 20, διαστάσεων 0,20 μ X 0,20 μ. (εικόνα 1) και εσωκοιλώματα στο περίβλημα του πυθμένα του πλοίου. Πρόσθετα, υπέστη στρεβλώσεις στα τέσσερα πτερύγια της αριστερής έλικας (εικόνα 2) με συνέπεια την αδυναμία λειτουργίας της αριστερής κύριας μηχανής. Οι υλικές ζημιές δεν εμπόδισαν ωστόσο την αποκόλληση του πλοίου από τον ύφαλο.
