## ΣΥΣΤΑΣΗ ΑΣΦΑΛΕΙΑΣ ΥΠ' ΑΡ.: 27/2013

<b>Αριθμός εκθέσεως στην οποία διατυπώθηκε:</b>	05/2013: Θάνατος επισκέπτη στο Ε/Γ-Ο/Γ “ΝΗΣΟΣ ΡΟΔΟΣ” (Δείτε την έκθεση <a href="#">εδώ.</a> )
<b>Φορέας προς τον οποίο διατυπώθηκε:</b>	Πλοίαρχος του Ε/Γ-Ο/Γ “ΝΗΣΟΣ ΡΟΔΟΣ”
<b>Ημερομηνία κατά την οποία εκδόθηκε:</b>	26/11/2014

#### Θανάσιμος τραυματισμός επισκέπτη σε Ε/Γ-Ο/Γ

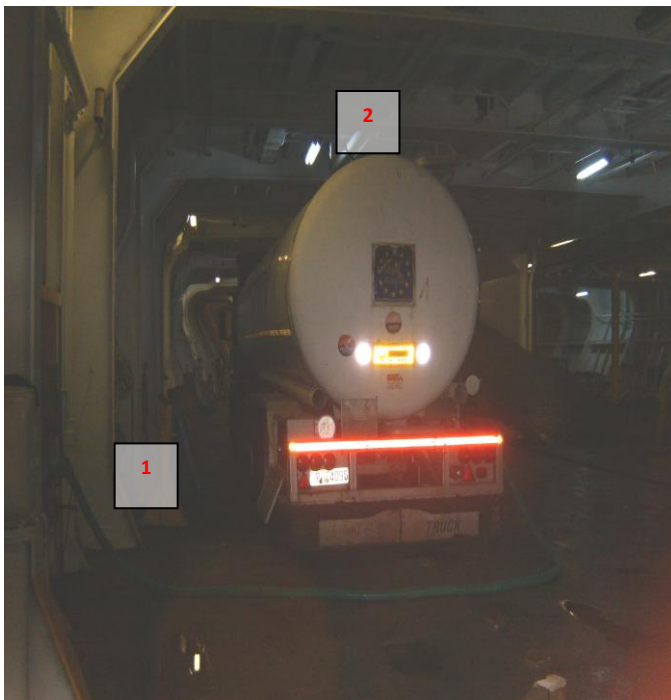
**Εικόνα 1:** Το βυτιοφόρο όχημα σταθμευμένο στο σημείο υδροληψίας, στο γκαράζ του Ε/Γ-Ο/Γ «ΝΗΣΟΣ ΡΟΔΟΣ». Διακρίνεται ο αγωγός υδροδότησης, συνδεδεμένος στη λήψη του δικτύου υδροληψίας του πλοίου. Σημειώνονται (1) η θέση του ναυκλήρου και (2) η θέση του οδηγού κατά την εξέλιξη του περιστατικού.

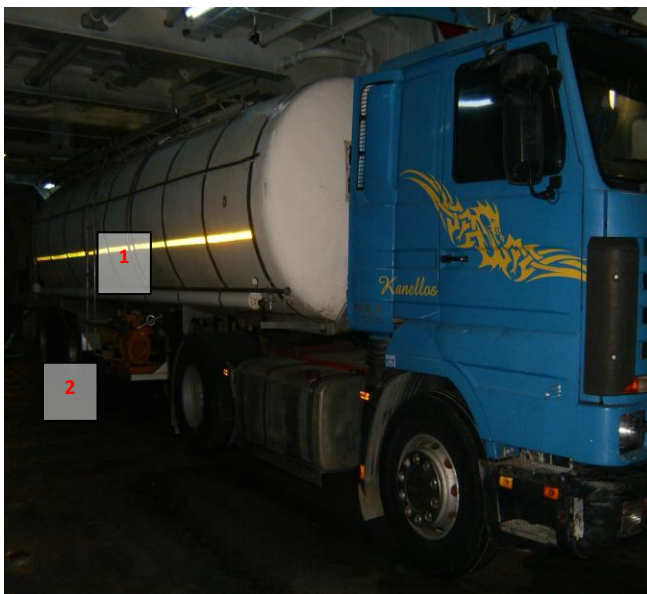
Στο χρονικό αυτό σημείο, ο συνοδηγός του οχήματος, ο οποίος όπως προκύπτει από τα στοιχεία είχε ανέβει ή αποπειράθηκε να ανέβει στην δεξαμενή του βυτίου, γλίστρησε και έπεσε στο κατάστρωμα με αποτέλεσμα να τραυματιστεί στο κεφάλι και τον αυχένα του.

**Εικόνα 2:** Το βυτιοφόρο όχημα σταθμευμένο στο σημείο υδροδότησης, στο γκαράζ του Ε/Γ-Ο/Γ «ΝΗΣΟΣ ΡΟΔΟΣ». Διακρίνεται η πλευρική δεξιά κλίμακα του βυτίου (1) και το σημείο όπου βρέθηκε ο τραυματίας (2).

Σύμφωνα με το πόρισμα της σχετικής ιατροδικαστικής έκθεσης, η απώλεια της ζωής του επισκέπτη του Ε/Γ-Ο/Γ επήλθε «συνεπεία κακώσεων κεφαλής, αυχένος και θώρακος, συμβατών με πτώση» και κατά συνέπεια έχει προέλθει από πτώση του από την κλίμακα του βυτίου του βυτιοφόρου οχήματος.

Σημειώνεται ότι δεν είχε πραγματοποιηθεί εκτίμηση κινδύνου για τη διαδικασία υδροληψίας του πλοίου, ενώ ο συνοδηγός του βυτιοφόρου οχήματος, επιβαίνων στην καμπίνα του φορτηγού, εισήλθε στο χώρο του κυρίως γκαράζ ως επισκέπτης, χωρίς να ελεγχθεί από το προσωπικό του πλοίου και χωρίς να συνοδευτεί από μέλος του πληρώματος, όπως προβλέπεται στο Εγχειρίδιο Ασφαλούς Διαχείρισης του πλοίου και στο Σύστημα Ασφαλείας Πλοίου.

Η πραγματοποίηση τακτικών ενημερώσεων των πληρωμάτων των πλοίων για τους κανονισμούς του Εγχειριδίου Ασφαλούς Διαχείρισης και του Συστήματος Ασφάλειας Πλοίων και ειδικότερα ως προς τον έλεγχο εισόδου των επισκεπτών, με έμφαση σε περιπτώσεις εκτέλεσης εργασιών ή παροχής υπηρεσιών στο πλοίο και η πραγματοποίηση εσωτερικών ελέγχων για την τήρηση των σχετικών προβλέψεων.
