Σύσταση Ασφαλείας Υπ' αριθ.: 28/2015

Αριθμός εκθέσεως στην οποία διατυπώθηκε: 04/2015:
(Δείτε την έκθεση [εδώ.](#))

ΠΡΟΣΑΡΑΞΗ ΤΟΥ Ε/Γ-Ο/Γ «ΑΛΕΞΑΝΔΡΟΣ», Ν.Π. 10767

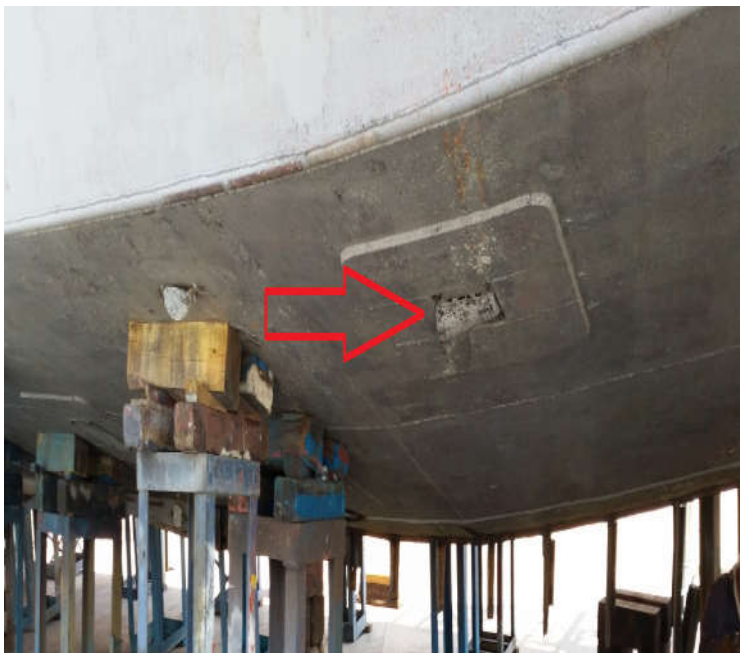
Εικόνα 1

Το ΑΛΕΞΑΝΔΡΟΣ υπέστη υλικές ζημιές στα ελάσματα του πρωραίου τμήματος των υφάλων του και συγκεκριμένα ρήγμα πρύμνηθεν του νομέα 20, διαστάσεων 0,20 μ X 0,20 μ. (εικόνα 1) και εσωκοιλώματα στο περίβλημα του πυθμένα του πλοίου. Πρόσθετα, υπέστη στρεβλώσεις στα τέσσερα πτερύγια της αριστερής έλικας (εικόνα 2) με συνέπεια την αδυναμία λειτουργίας της αριστερής κύριας μηχανής. Οι υλικές ζημιές δεν εμπόδισαν ωστόσο την αποκόλληση του πλοίου από τον ύφαλο.
