ΣΥΣΤΑΣΗ ΑΣΦΑΛΕΙΑΣ ΥΠ' ΑΡ.: 29/2014

04/2014: Πρόσκρουση του Ε/Γ-Ο/Γ EUROPALINK, Σημαίας Ιταλίας, IMO 9319454, στη βραχονησίδα "Περιστερές".
(Δείτε την έκθεση [εδώ](#).)

Πρόσκρουση του Ε/Γ-Ο/Γ EUROPALINK, Σημαίας Ιταλίας, IMO 9319454, στη βραχονησίδα "Περιστερές"

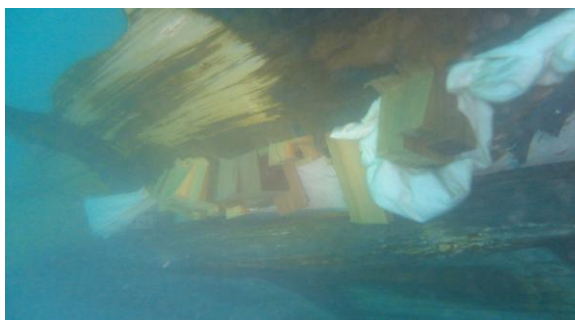
Το EUROPALINK υπέστη εκτεταμένες ζημιές στη γάστρα (ρηγματώσεις και στρεβλώσεις), ως κάτωθι:

- Στην αριστερή πλευρά από τον νομέα αριθ.115 έως τον αριθ.204 (62,3 m)
- Στη δεξιά πλευρά από τον νομέα αριθ.82 έως τον αριθ.154 (50,4 m).

Αρκετά στεγανά διαμερίσματα έφεραν ρήγματα και κάποια διαμερίσματα του μηχανοστασίου κατακλύσθηκαν. Επίσης αναφέρθηκαν βλάβες σε μηχανολογικό εξοπλισμό όπως οι Κύριες Μηχανές, οι λέβητες, κινητήρες, αντλίες, ηλεκτρονικός εξοπλισμός, κλπ.
Δεν αναφέρθηκε τραυματισμός επιβάτη ή πληρώματος, ούτε ρύπανση.

Εικόνες από τις ζημιές στον πυθμένα μετά την παρέμβαση της ομάδας των δυτών για τον περιορισμό της εισροής υδάτων.
