## ΣΥΣΤΑΣΗ ΑΣΦΑΛΕΙΑΣ ΥΠ' ΑΡ.: 30/2015

05/2015: Πυρκαϊά στο Ε/Γ-Ο/Γ-ΤΧΠ ΧΑΪΣΠΙΝΤ 5 και Θάνατος ενός μέλους πληρώματος αυτού, την 23-03-2015 στο Κερατσίνι

### **Πυρκαϊά στο Ε/Γ-Ο/Γ-ΤΧΠ ΧΑΪΣΠΙΝΤ 5, Ν.Π. 11419 και Θάνατος του Προϊστάμενου Ηλεκτρολόγου αυτού, την 23-03-2015 στο Κερατσίνι**

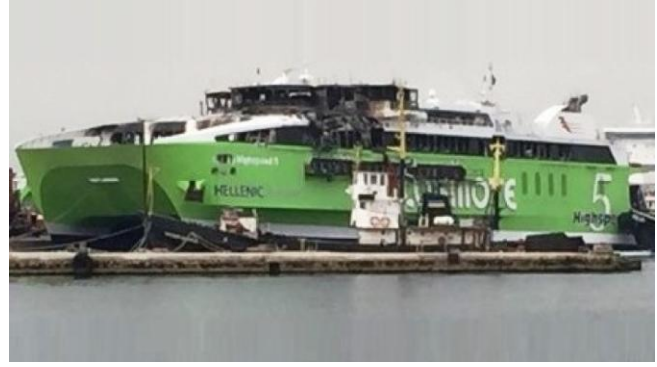
Επίσης το πλοίο υπέστη εκτεταμένες ζημιές, καθώς οι κλειστοί χώροι ενδιαίτησης 690 επιβατών συνολικά, άνωθεν του Upper Deck καθώς και οι χώροι ενδιαίτησης άνωθεν του Bridge Deck 120 επιβατών συνολικά, συμπεριλαμβανομένων 12 καμπινών για τα μέλη πληρώματος και της Γέφυρας, καταστράφηκαν ολοσχερώς μαζί με όλα τα συστήματα και τον εξοπλισμό τους. Τα πλευρικά ελάσματα καθώς κι εκείνα της οροφής και των καταστρωμάτων στην περιοχή της πυρκαγιάς παραμορφώθηκαν, ενώ στο πρωραίο αριστερό τμήμα του κλειστού χώρου επιβατών μεγάλα τμήματά τους κατέρρευσαν πλήρως.

**Εικόνες 2 & 3:** Γενική άποψη της δεξιάς και της αριστερής πλευράς του πλοίου αντίστοιχα, στην οποία φαίνονται οι εκτεταμένες ζημιές από την πυρκαγιά.

1. Η πρόκληση της πυρκαγιάς δύναται να αποδοθεί στην υψηλή θερμότητα που αναπτύχθηκε στο έλασμα της οροφής από τις εργασίες συγκόλλησης η οποία προκάλεσε την τήξη του ελάσματος. Η διαρροή του τηκόμενου υλικού προκάλεσε την ανάφλεξη της επένδυσης του αλουμινίου του μονωτικού υλικού το οποίο δεν είχε αποξηλωθεί ή και την ανάφλεξη κάποιου άλλου υλικού που βρισκόταν στον χώρο της ψευδοροφής χωρίς αντιπυρικές ιδιότητες.

4. Το σύστημα πυρανίχνευσης του πλοίου δεν ενεργοποιήθηκε καθώς η πυρκαγιά εκδηλώθηκε και αναπτύχθηκε στον χώρο της ψευδοροφής και οι πυρανιχνευτές βρίσκονταν εγκατεστημένοι κάτωθι αυτής.

2. Θα πρέπει να ληφθεί μέριμνα από τη Διαχειρίστρια Εταιρεία του πλοίου ώστε να εξετασθεί η επέκταση του δικτύου ανίχνευσης πυρκαγιάς με τοποθέτηση επιπλέον πυρανιχνευτών στους χώρους που καλύπτονται από ψευδοροφές.
