## ΣΥΣΤΑΣΗ ΑΣΦΑΛΕΙΑΣ ΥΠ' ΑΡ.: 32/2015

05/2015: Πυρκαϊά στο Ε/Γ-Ο/Γ-ΤΧΠ ΧΑΪΣΠΙΝΤ 5 και Θάνατος ενός μέλους πληρώματος αυτού, την 23-03-2015 στο Κερατσίνι

### **Πυρκαϊά στο Ε/Γ-Ο/Γ-ΤΧΠ ΧΑΪΣΠΙΝΤ 5, Ν.Π. 11419 και Θάνατος του Προϊστάμενου Ηλεκτρολόγου αυτού, την 23-03-2015 στο Κερατσίνι**

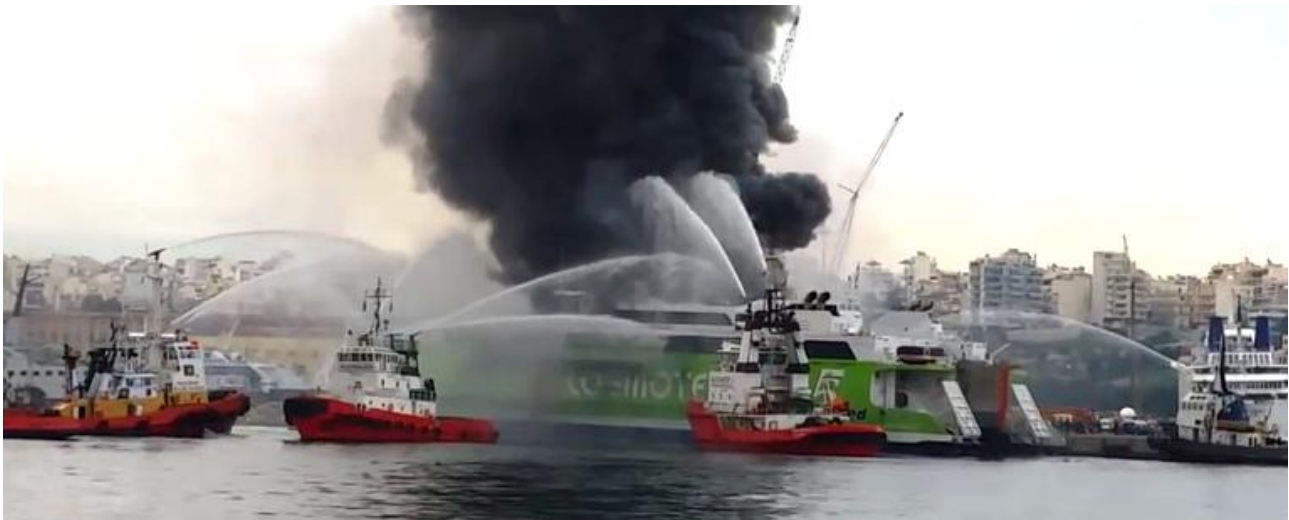
**Εικόνα 1:** Η κινητοποίηση των ιδιωτικών Ρ/Κ-Ν/Γ και των σκαφών της Π.Υ. για την κατάσβεση της πυρκαγιάς ήταν άμεση.
