ΣΥΣΤΑΣΗ ΑΣΦΑΛΕΙΑΣ ΥΠ' ΑΡ.: 33/2014

04/2014: Πρόσκρουση του Ε/Γ-Ο/Γ EUROPALINK, Σημαίας Ιταλίας, IMO 9319454, στη βραχονησίδα "Περιστερές".
(Δείτε την έκθεση [εδώ](#).)

Πρόσκρουση του Ε/Γ-Ο/Γ EUROPALINK, Σημαίας Ιταλίας, IMO 9319454, στη βραχονησίδα "Περιστερές"

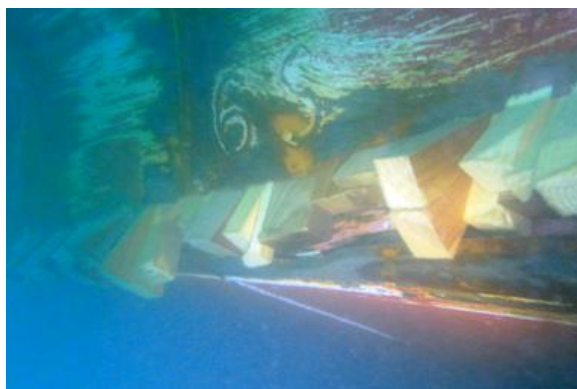
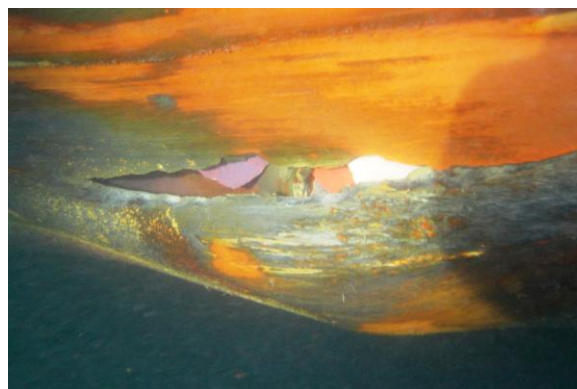
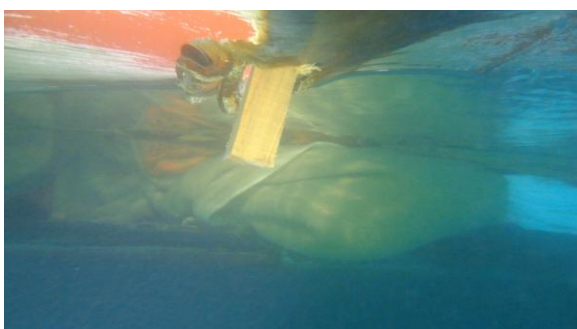
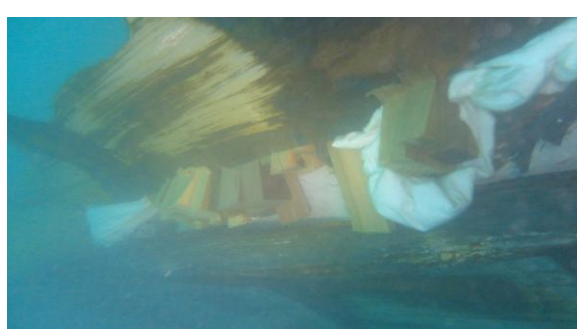
Το EUROPALINK υπέστη εκτεταμένες ζημιές στη γάστρα (ρηγματώσεις και στρεβλώσεις), ως κάτωθι:

- Στην αριστερή πλευρά από τον νομέα αριθ.115 έως τον αριθ.204 (62,3 m)
- Στη δεξιά πλευρά από τον νομέα αριθ.82 έως τον αριθ.154 (50,4 m).

Αρκετά στεγανά διαμερίσματα έφεραν ρήγματα και κάποια διαμερίσματα του μηχανοστασίου κατακλύστηκαν. Επίσης αναφέρθηκαν βλάβες σε μηχανολογικό εξοπλισμό όπως οι Κύριες Μηχανές, οι λέβητες, κινητήρες, αντλίες, ηλεκτρονικός εξοπλισμός, κλπ.
Δεν αναφέρθηκε τραυματισμός επιβάτη ή πληρώματος, ούτε ρύπανση.

Εικόνες από τις ζημιές στον πυθμένα μετά την παρέμβαση της ομάδας των δυτών για τον περιορισμό της εισροής υδάτων.

Λήφθηκε η απόφαση να γίνει μεθόρμιση του πλοίου στην ίδια προβλήτα, περιστρέφοντάς το, ώστε να γίνει η εκφόρτωση των οχημάτων από τον πρυμναίο καταπέλτη του. Η διαδικασία ολοκληρώθηκε περί την 12:38. Ακολούθως ο καταπέλτης ανοίχτηκε και ξεκίνησε η εκφόρτωση, ενώ η ομάδα των δυτών τοποθετούσε ξύλινες σφήνες και άλλα υλικά στα ρήγματα των ελασμάτων του πυθμένα της γάστρας.

Το EUROPALINK υπέστη προσωρινή αποκατάσταση των ζημιών και αφού επιθεωρήθηκε από τον Οργανισμό πιστοποίησης της κλάσης του, την 31^η Οκτωβρίου 2014 απέπλευσε ρυμουλκούμενο με προορισμό ναυπηγείο στη Γιάλοβα Τουρκίας, για δεξαμενισμό.
