ΣΥΣΤΑΣΗ ΑΣΦΑΛΕΙΑΣ ΥΠ' ΑΡ.: 34/2014

Πρόσκρουση του Ε/Γ-Ο/Γ EUROPALINK, Σημαίας Ιταλίας, IMO 9319454, στη βραχονησίδα "Περιστερές"

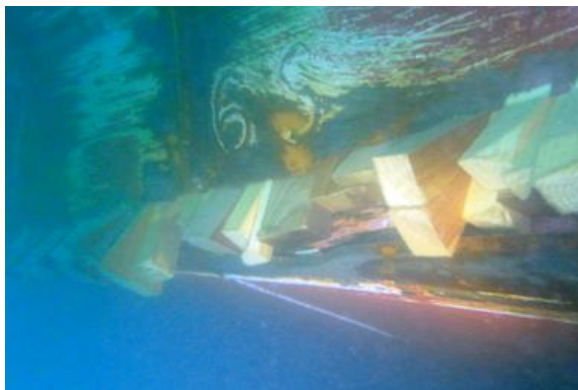
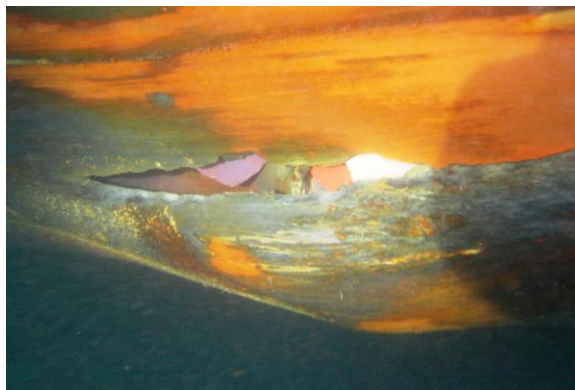
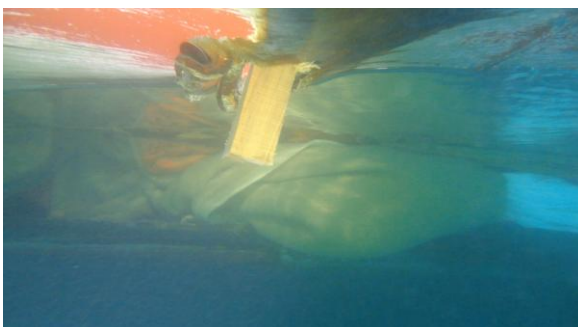
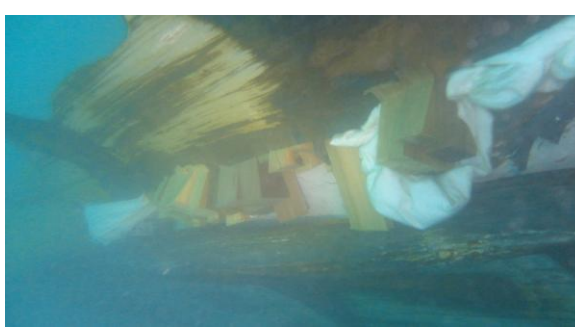
Το EUROPALINK υπέστη εκτεταμένες ζημιές στη γάστρα (ρηγματώσεις και στρεβλώσεις), ως κάτωθι:

- Στην αριστερή πλευρά από τον νομέα αριθ.115 έως τον αριθ.204 (62,3 m)
- Στη δεξιά πλευρά από τον νομέα αριθ.82 έως τον αριθ.154 (50,4 m).

Αρκετά στεγανά διαμερίσματα έφεραν ρήγματα και κάποια διαμερίσματα του μηχανοστασίου κατακλύσθηκαν. Επίσης αναφέρθηκαν βλάβες σε μηχανολογικό εξοπλισμό όπως οι Κύριες Μηχανές, οι λέβητες, κινητήρες, αντλίες, ηλεκτρονικός εξοπλισμός, κλπ.
Δεν αναφέρθηκε τραυματισμός επιβάτη ή πληρώματος, ούτε ρύπανση.

Εικόνες από τις ζημιές στον πυθμένα μετά την παρέμβαση της ομάδας των δυτών για τον περιορισμό της εισροής υδάτων.

Λήφθηκε η απόφαση να γίνει μεθόρμιση του πλοίου στην ίδια προβλήτα, περιστρέφοντάς το, ώστε να γίνει η εκφόρτωση των οχημάτων από τον πρυμναίο καταπέλτη του. Η διαδικασία ολοκληρώθηκε περί την 12:38. Ακολούθως ο καταπέλτης ανοίχτηκε και ξεκίνησε η εκφόρτωση, ενώ η ομάδα των δυτών τοποθετούσε ξύλινες σφήνες και άλλα υλικά στα ρήγματα των ελασμάτων του πυθμένα της γάστρας.

Το EUROPALINK υπέστη προσωρινή αποκατάσταση των ζημιών και αφού επιθεωρήθηκε από τον Οργανισμό πιστοποίησης της κλάσης του, την 31^η Οκτωβρίου 2014 απέπλευσε ρυμουλκούμενο με προορισμό ναυπηγείο στη Γιάλοβα Τουρκίας, για δεξαμενισμό.
